ZBORNÍK PRÍSPEVKOV

XXXVIII. PRIEHRADNÉ DNI 2024

Abstrakt: When designing the Liptovská Mara hydraulic structure, great attention was paid to the existence of landslides on the right-side slopes in the area between Vlašky and Liptovská Mara. It was primarily the Veľkomarský landslide on the water side of the dam and the Malý Vlaštiansky landslide on the air side of the right-side binding of the earth dam of the hydraulic structure. The presence of the mentioned landslides significantly affected the situation of the dam profile and caused the implementation of a considerable amount of exploration, rehabilitation and monitoring works to ensure the stability of this part of the dam. Rehabilitation works on the Veľkomarský landslide took place in 1974-1978. The effects of remedial measures are monitored on the established monitoring network. The results of the monitoring and proposals for its upgrade are the subject of the submitted paper.

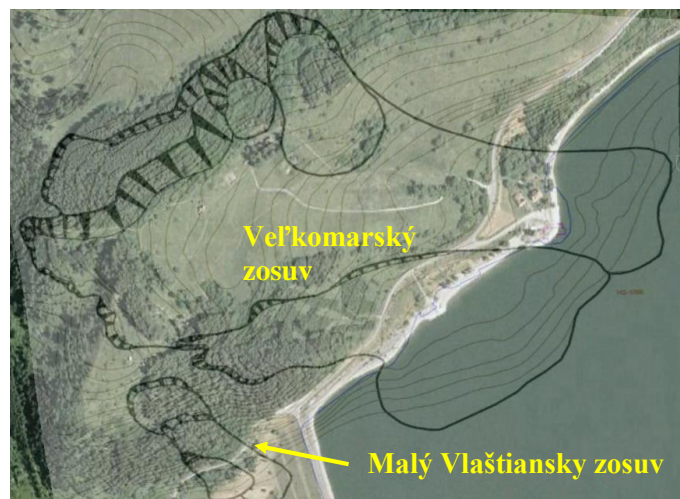
Obr. 1 Situovanie priehradného profilu VS Liptovská Mara medzi Veľkomarský a Malý Vlaštiansky zosuv (situácia – Google Earth)

Na pravostrannom zaviazaní zemnej hrádze VS Liptovská Mara sa nachádzajú 2 zosuvy. Na návodnej strane je to Veľkomarský zosuv a na vzdušnej strane Malý Vlaštiansky zosuv (obr.1).

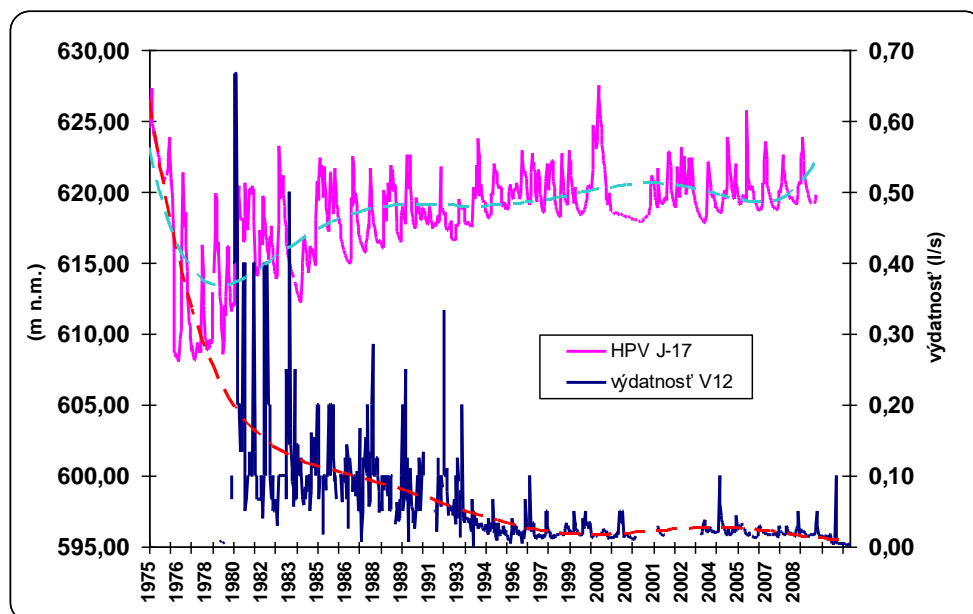
Obr. 5 Znižovanie funkčnosti HOV V-12 a postupný vzostup HPV v piezometri J-17

U HOV bolo možné z dlhodobého hľadiska sledovať pokles množstva vody odvádzanej zo zosuvu od r. 1974 (obr. 4). Uvedený globálny pokles však nemusel hrať úlohu pre zníženie lokálnej stability svahu, pokiaľ by v dôsledku poklesu výdatnosti HOV nedochádzalo k vzostupu HPV v okolitých piezometroch. Úplne zrejmy bol uvedený negatívny vplyv poklesu výdatnosti HOV V-12 až V-15 situovaných v odľučnej oblasti zosuvu, kde dlhodobo dochádza k vzostupu HPV v piezometroch J-16, J-17 (obr.5), J-18, J-11B ale aj v J-11A.

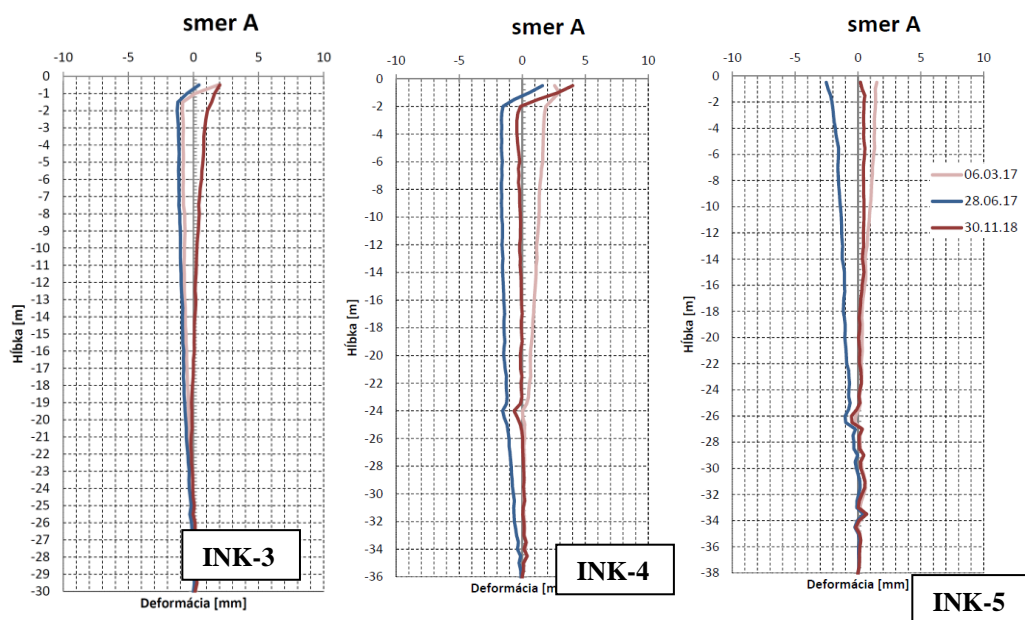
Obr. 6 Namerané deformácie (posuny) v inklinometroch INK-3 až INK-5 v období V.2016 – XI. 2018

Z obr. 6 vyplýva, že inklinometrami bol zaznamenaný pohyb charakterizujúci vyklápanie blokov ílovcov v hĺbkach cez 20m, pričom vektor pohybu nevykazuje progresívny trend smerom do nádrže.

V období 2016 až 2018 vykonala no nových inklinometrických vrtoch merania na zosuve Stavebná fakulta STU Bratislava. Na obr.6 je záznam z inklinometrických meraní v tomto období.

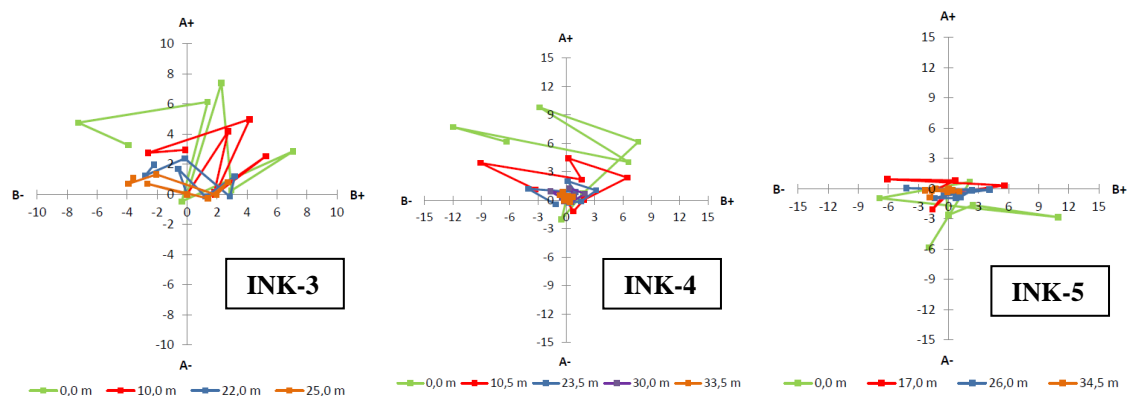
Obr. 7 Znárodné vektory posunu v inklinometroch INK-3 až INK-5 v období IV.2019 – V. 2023

V období 2021 až 2023 vykonávalo merania VV š.p., Úsek technicko-bezpečnostného dohľadu Oddelenie TBD – Žilina. Pohyby v smere svahu vykazovali podobnú tendenciu ako merania v období do r. 2016. Avšak dôležitý je predovšetkým vektor pohybu (obr.7), kde nebol zaznamenaný žiadny pohyb, ktorý by vykazoval trend v smere svahu. Ide pohyby dosahujúce do 9mm, ale oscilujúce okolo jedného bodu.

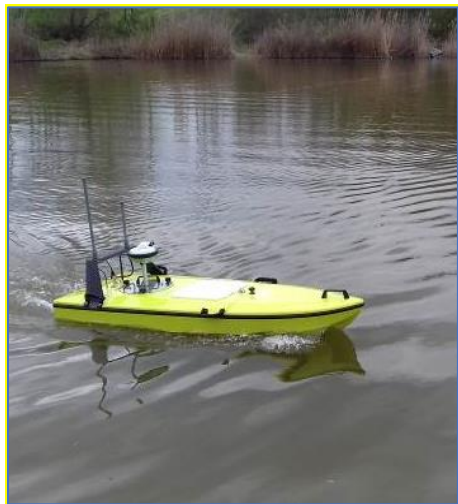
Obr. 1 Mapovacie plavidlo CEE-USV

Batymetrické meranie pod hladinou vody bolo realizované pomocou mapovacieho plavidla CEE-USV (Obr. 1), ktoré je ovládané operátorom z brehu. Meranie bolo vykonané v stanovených profiloch s rozstupmi po 50 m v priečných profiloch vyrovnávacej nádrže. Trasovanie (Obr. 2) bolo skomplikované plávajúcou vegetáciou na vodnej hladine nádrže. Dôsledkom toho je v niektorých profiloch vybočenie z plánovanej trasy. Táto skutočnosť nemá vplyv na samotný výpočet krivky objemov vyrovnávacej nádrže. Mapovacie plavidlo je vybavené echolotom, ktorý tvoria 2 sondy (vysokofrekvenčná a nízko-frekvenčná). Vysokofrekvenčná sonda vysiela frekvenciu 200 kHz, ktorá zaznamenáva vrchné časti dna, ako napr. vegetáciu a jemný sediment. Sonda s nízkou frekvenciou 33 kHz dokáže preniknúť do väčších hĺbok podložia. Ďalej plavidlo obsahuje GNSS anténu Leica GS 14 pre presnú lokalizáciu (X, Y a nadmorská výška), prepojená v online režime s riadiacou jednotkou (CEESCOPE LITE), externé batérie a ďalšie potrebné zariadenia. Pri meraní bol použitý spôsob merania RTK (real time kinematic) s pripojením na

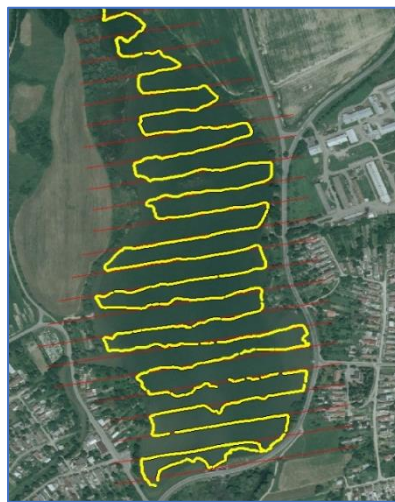
Obr. 2 Trasa plavidla na vyrovnávacej nádrži

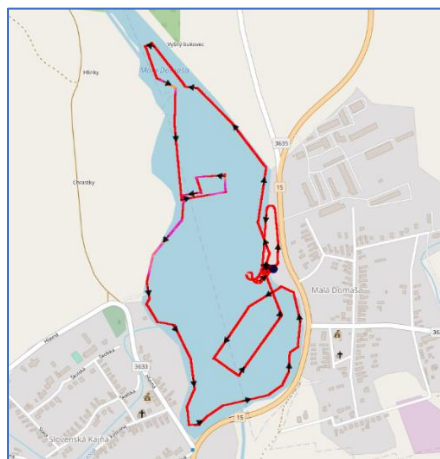
Obr. 3 Letový plán merania LiDAR-u

- 3 vyrovnanie trajektórie letu (Obr. 3) v softvéri Inertial Explorer, spracovanie metódou PPK – post processing kinematic, presnosť < 1 cm,
- 4 priradenie LiDAR dát k danej trajektórii, export mračna bodov v súradnicovom systéme S-JTSK, spracované v softvéri Lidaretto Creator,

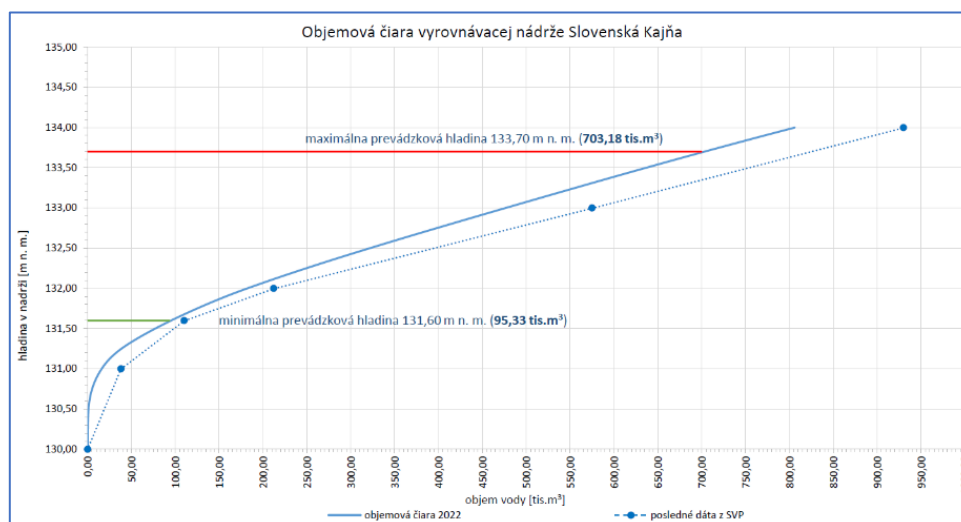
Obr. 5 Porovnanie objemových údajov

Na Obr. 5 je pre porovnanie zobrazená nami stanovená objemová čiara vyrovnávacej nádrže s údajmi predposledného výpočtu krivky objemu vyrovnávacej nádrže. Tieto údaje boli poskytnuté v grafickej podobe s hodnotami uvedenými v tabuľke (pozri Tab. 1). Nakoľko bolo poskytnutých len šesť údajov v Obr. 5 sú vložené ako body.

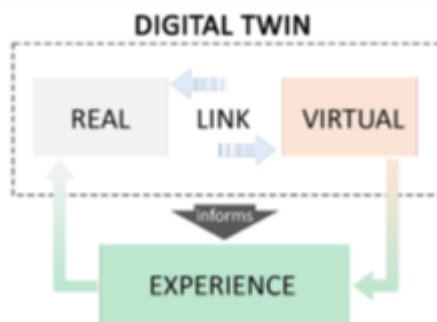
Obr. 1 Vizualizace principu technologie digitálního dvojčete [1]

Článek popisuje vytvoření digitálního dvojčete vybraného významného inženýrského díla. Digitální dvojče (z anglického konceptu "Digital Twin") se během posledních let dostalo do základního inventáře průmyslu digitálního věku společně s internetem věcí (IoT), analýzou velkých dat (Big Data), umělou inteligencí (AI), a to zejména její podskupinou strojového učení (Machine Learning – ML). Digitální dvojče je virtuální model reálného fyzického objektu (např. stroje, konstrukce, technologického celku apod.) navržený tak, aby věrně reprezentoval fyzikální vlastnosti své reálné předlohy a koncovému uživateli poskytoval informace na základě kontextualizace měřených dat a simulačních technologií (Obr. 1).

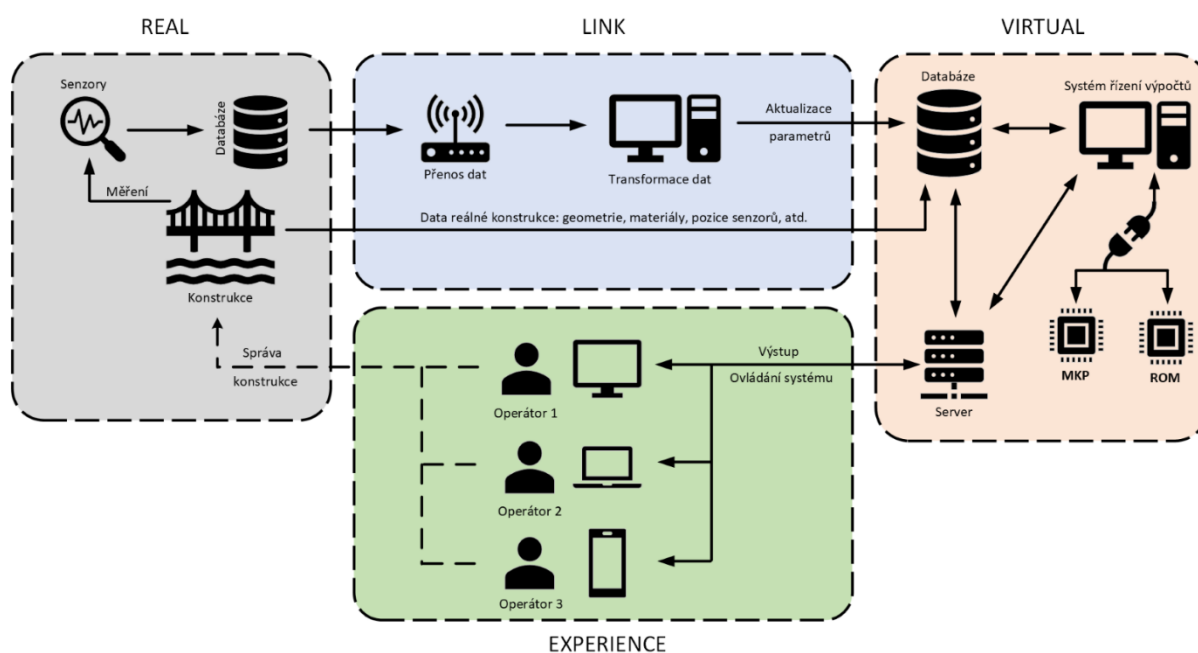
Obr. 2 Typické schéma architektury digitálního dvojčete

Typická architektura digitálního dvojčete je tvořena čtyřmi částmi uvedenými na Obr. 2. První část, označená jako „REAL“, reprezentuje reálnou konstrukci osazenou řadou automatických snímačů. Část „VIRTUAL“ obsahuje digitální reprezentaci reálné konstrukce. Ta může být tvořena fyzikálními numerickými modely, modely statistickými nebo modely založenými na ML. Data poskytovaná těmito modely mohou hrát zásadní roli pro posouzení bezpečnosti či životnosti reálné konstrukce. Část „LINK“ přenáší a transformuje data ze snímačů z části „REAL“ do části „VIRTUAL“. Data poskytovaná částí „VIRTUAL“ jsou prezentována a vyhodnocována v části „EXPERIENCE“. Na základě získaných informací je možné provést zásah na reálné konstrukci, za účelem prodloužení její životnosti nebo zvýšení její bezpečnosti.

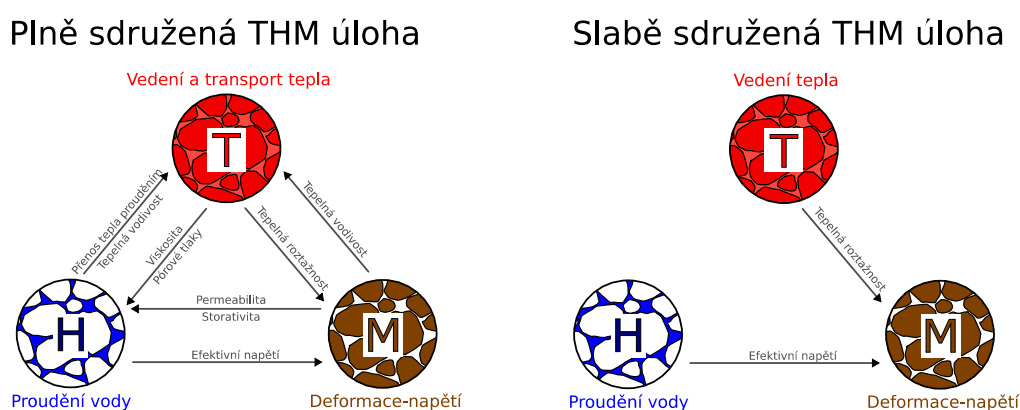
Obr. 3 Plně a slabě sdužená THM úloha

Simulace proudění vody a jejích účinků na vodohospodářské konstrukce lze obecně řešit jako sduženou úlohu. Jedná se o kombinaci mechanických, hydraulických a teplotních (THM) analýz, které spolu s vazebními rovnicemi mezi poli teplot, pórových tlaků a napětí-deformací, popisují fyzikální jevy v plně nebo částečně saturovaném porézním prostředí. Pokud se všechny analýzy obousměrně ovlivňují, hovoříme o tzv. plně sdužené úloze (Obr. 3 vlevo). Její řešení je velmi náročné a ve většině praktických úloh z oblasti stability a výpočtu průsakových poměrů přehrad nehrají některé vazby významnou roli. Proto se THM úloha zjednodušuje na slabě sduženou, tzn. uvažují se jednostranné vazby pomocí vazebních rovnic mezi polem teplot a polem deformace-napětí a mezi polem pórového tlaku a polem deformace-napětí (Obr. 3 vpravo).

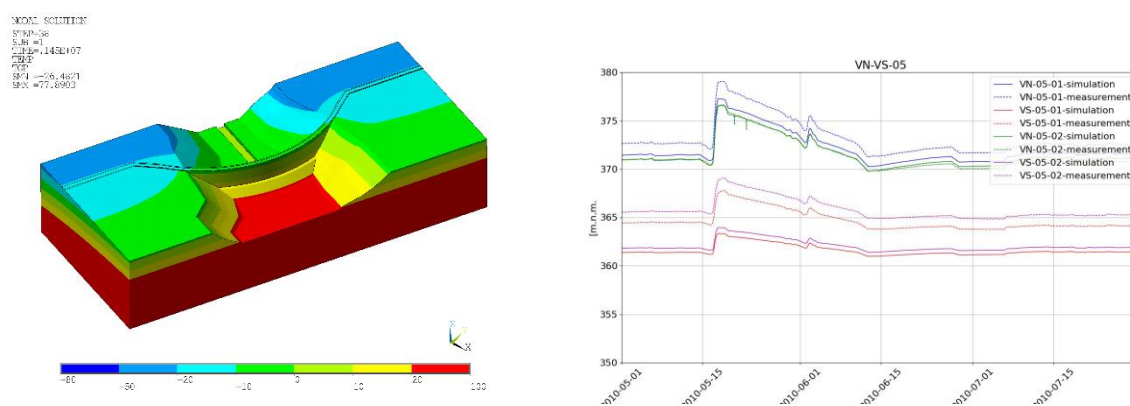
Obr. 5 Pole hydraulických výšek a srovnání měřených a vypočtených hodnot pórových tlaků

Na základně provedené rešerše dostupných materiálů a technické dokumentace hodnotící stav přehrady byly získány potřebné materiálové vstupy pro nelineární termo-hydro-mechanické výpočty a byly zadány časově závislé okrajové podmínky (hladina vody, povrchové teploty). Pro kalibraci modelu byly využity optimalizační metody založené na metamodelování. Byl použit metamodel reprezentovaný polynomiálními funkcemi. Jako nezávislé parametry metamodelu byly uvažovány materiálové vlastnosti. Kalibrace metamodelu byla provedena pro konečný počet vzorků určených MKP simulacemi (Obr.5). Vzorkování bylo provedeno pomocí metody Latin Hypercube Sampling (LHS). Cílem optimalizace (provedené na metamodelu) bylo určit materiálové parametry, pro které je rozdíl mezi signály z měření a simulací minimální. Na základě výsledků mechanické analýzy jsou vyhodnocovány stupně bezpečnosti vůči překlopení hráze a usmýknutí hráze na základové spáře.

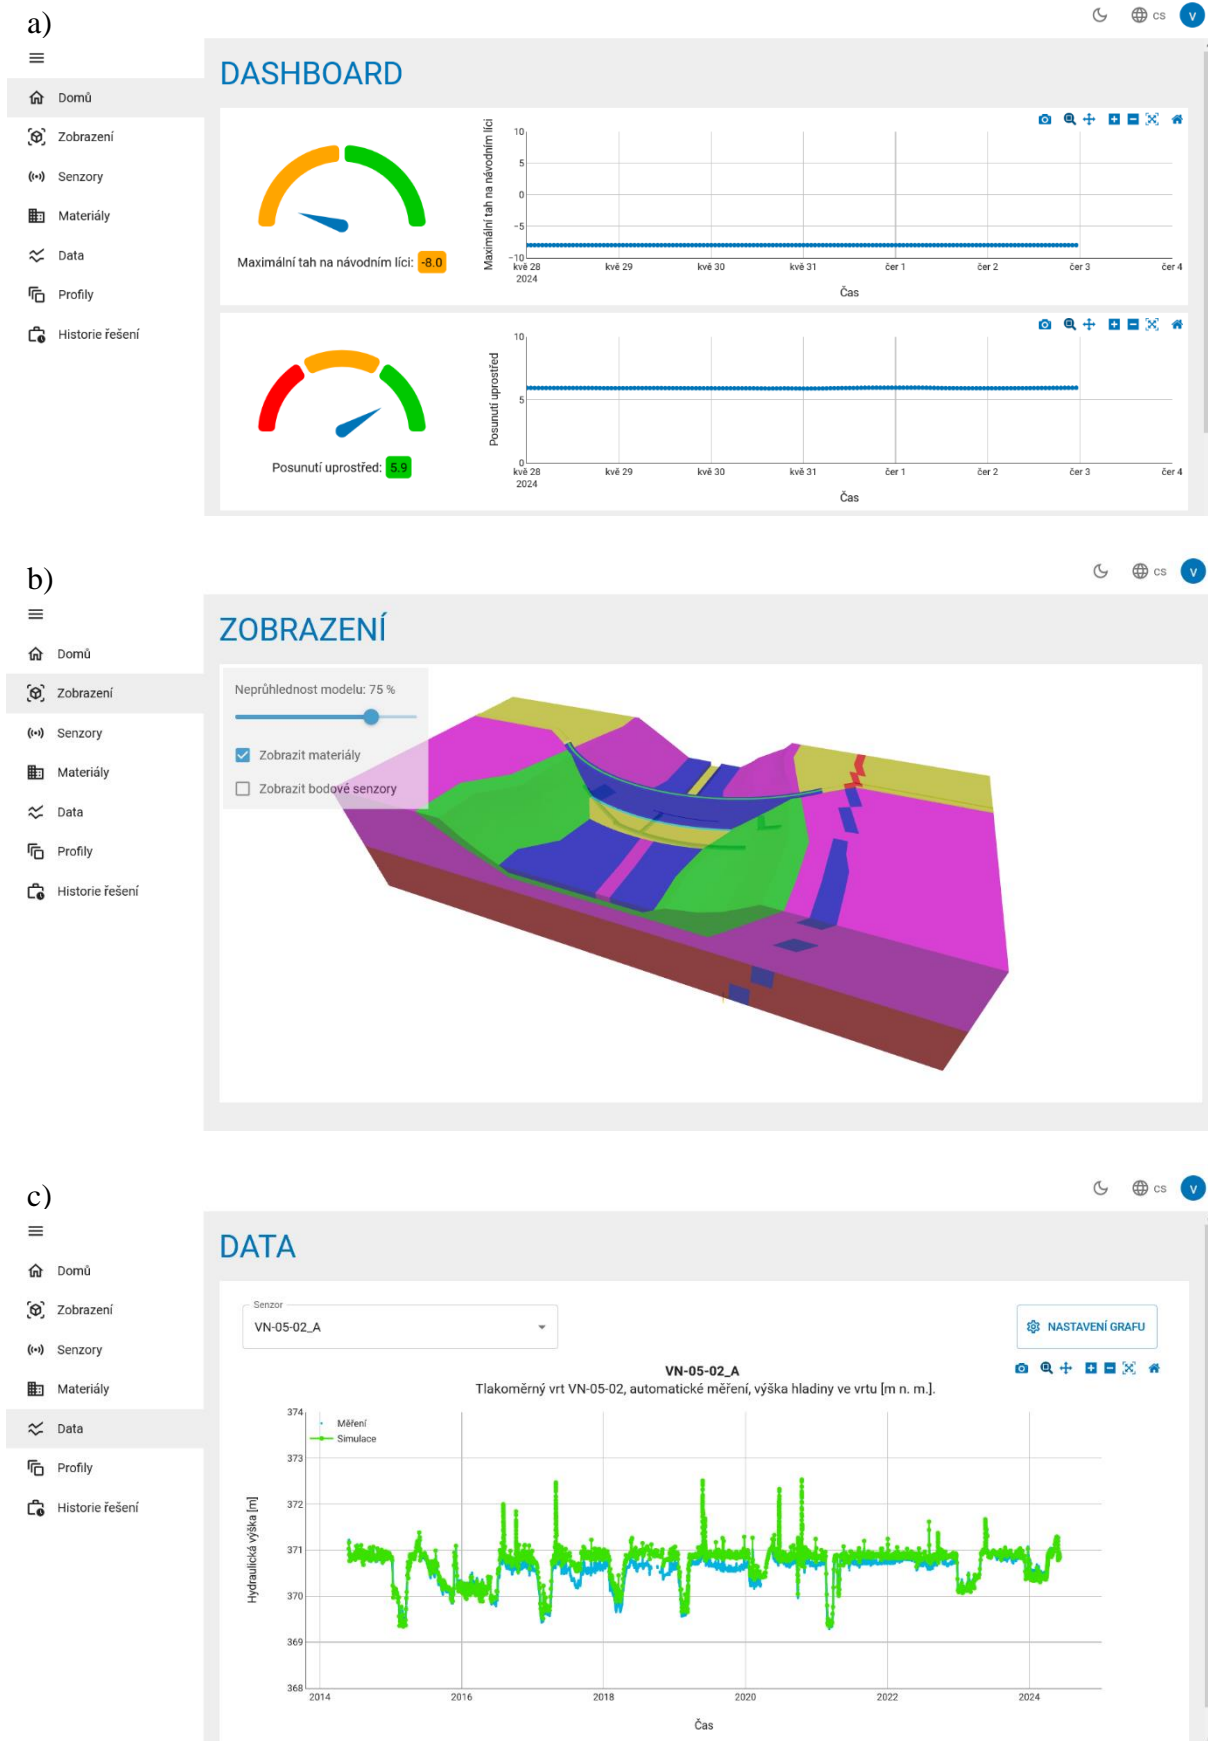
Obr. 6 Webová aplikace pro digitální dvojče přehrady – a) Zobrazení, b) Dashboard, c) Data

Klientská část (frontend) byla navržena jako webová aplikace, jejíž grafické uživatelské rozhraní (GUI) je uvedeno na Obr. 6. Po přihlášení do aplikace je uživateli zpřístupněn dashboard, který je rozčleněn do více částí (stránek), např.:

1. „Domů“ (Obr. 6 a), poskytuje různé stupně bezpečnosti přehrady.
2. „Zobrazení“ (Obr. 6 b), vizualizuje interaktivní 3D model přehrady. Je možné zobrazit oblasti s různými materiály a pozice snímačů na přehradě.
3. „Data“ (Obr. 6 c), ve formě grafu zobrazuje naměřené hodnoty ze snímačů (z reálné konstrukce) a výpočtové hodnoty určené simulací (z digitálního dvojčete).

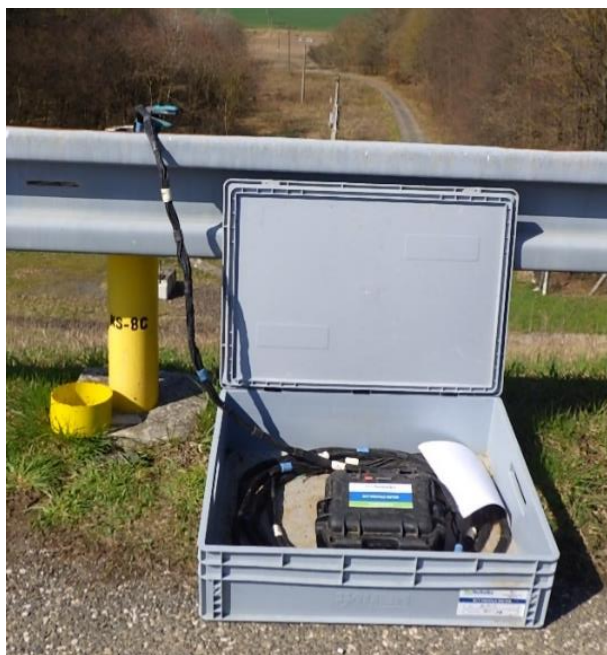
Obr. 1 Prístroj ECT Profile Meter osadený vo vrte

Meranie filtračného prúdenia (vf) je možné realizovať iba v perforovanej oblasti vrtnu. Po osadení snímačov prístroja ECT Profile Meter je nutné si namerať pozadie (hodnota prirodzenej elektrickej vodivosti [$\text{mS}\cdot\text{m}^{-1}$] vody). Následne zvýšime vodivosť vody aplikáciou NaCl v celom vodnom stĺpci. Optimálna hodnota elektrickej vodivosti [$\text{ms}\cdot\text{m}^{-1}$] po solení je dvojnásobok až trojnásobok oproti pozadiu. Po tom, ako sa ustáli maximum elektrickej vodivosti vo vrte sa určí čas začiatku merania a meranie prebieha v ideálnom prípade pokiaľ hodnoty nedosiahnu pôvodne nameranú prirodzenú vodivosť vody. Pri pomalom/žiadnom prúdení vo vrte meranie prebieha, kým hodnoty neklesnú aspoň na polovicu oproti maximu. Na obrázku 1 je znázornená meracia sústava ECT Profile Meter.

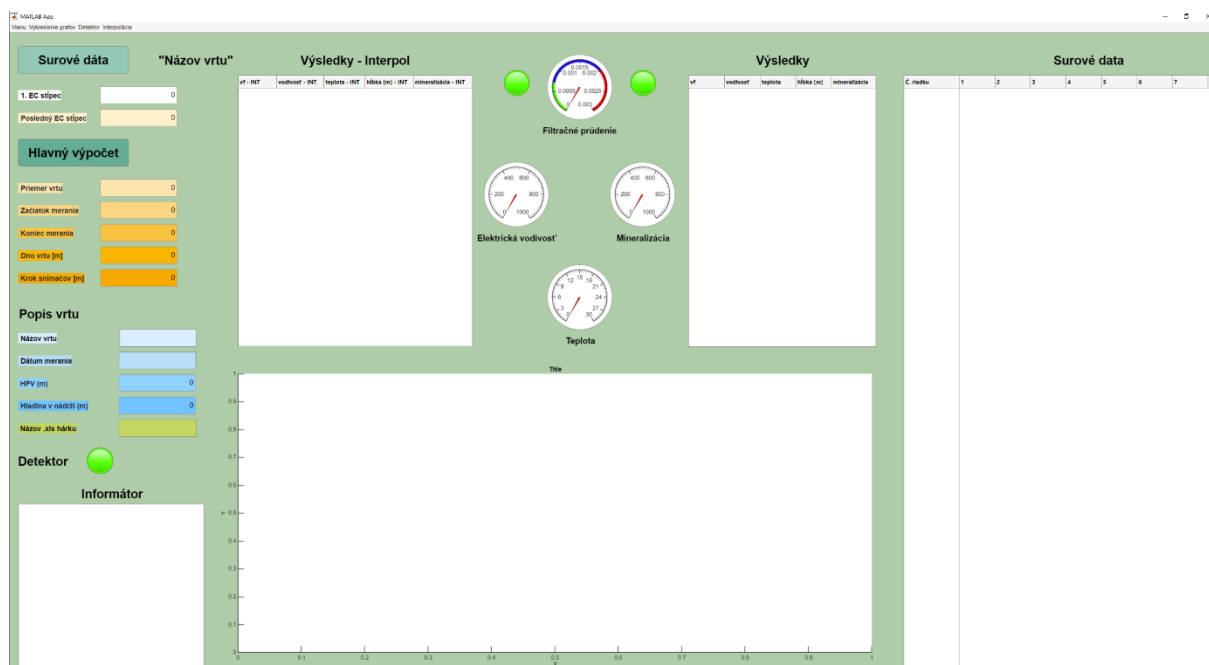
Obr. 3 Grafické rozhranie programu ECTProfMet-KA

Cieľom pri tvorbe aplikácie ECTProfMet-KA bolo vytvoriť grafické rozhranie za účelom jednoduchého užívania. V hornej lište sú situované 4 tlačidlá. Tlačidlo „Menu“ disponuje s ďalšími možnosťami, a to import, export a premazaním aktuálnych údajov z aplikácie. Vykreslenie grafov slúži na grafický náhľad nameraných a vypočítaných hodnôt meraných

veličín a tak isto sa dajú v rámci tejto možnosti porovnať interpolované dáta s neinterpolovanými. Tlačidlo „Detektor“ je popísané vyššie a po zvolení možnosti „Interpolácie“ sa zobrazí dialógové okno, do ktorého stačí zadefinovať nový krok a po potvrdení sa nainterpolujú nové údaje. Aplikácia disponuje tromi tabuľkami, dvanástimi vyplňovacími oknami a dvoma tlačidlami na spustenie „Prvotného výpočtu“ alebo „Hlavného výpočtu“. Informátor slúži na informovanie užívateľa o aktuálnom dianí a meradlá na jednoduché znázornenie o najvyšších hodnotách meraných veličín. Na obrázku 3 je znázornené grafické rozhranie programu ECTProfMet-KA.

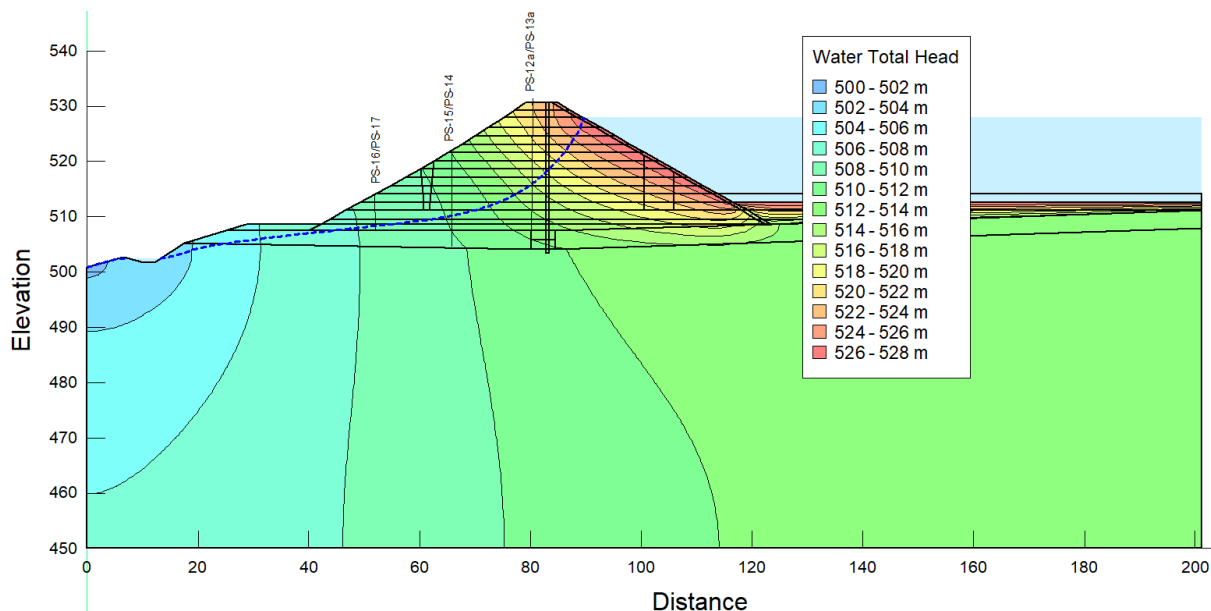
Obr. 1 Výsledky filtračnej analýzy pri max. prevádzkovej hladine pred vybudovaním PTS

Na nasledujúcich obrázkoch prezentujeme vybrané výsledky (depresnú krivku a izoplochy piezometrických výšok) filtračných analýz vykonaných metódou konečných prvkov pri maximálnej prevádzkovej hladine 528,00 m n. m., a to jednak pre teleso hrádze spred obdobia budovania podzemnej tesniacej steny (Obr. 1) a z obdobia po vybudovaní podzemnej tesniacej steny (ďalej aj PTS) v telese hrádze (Obr. 2) zohľadňujúc profil hrádze z 20. storočia [8].

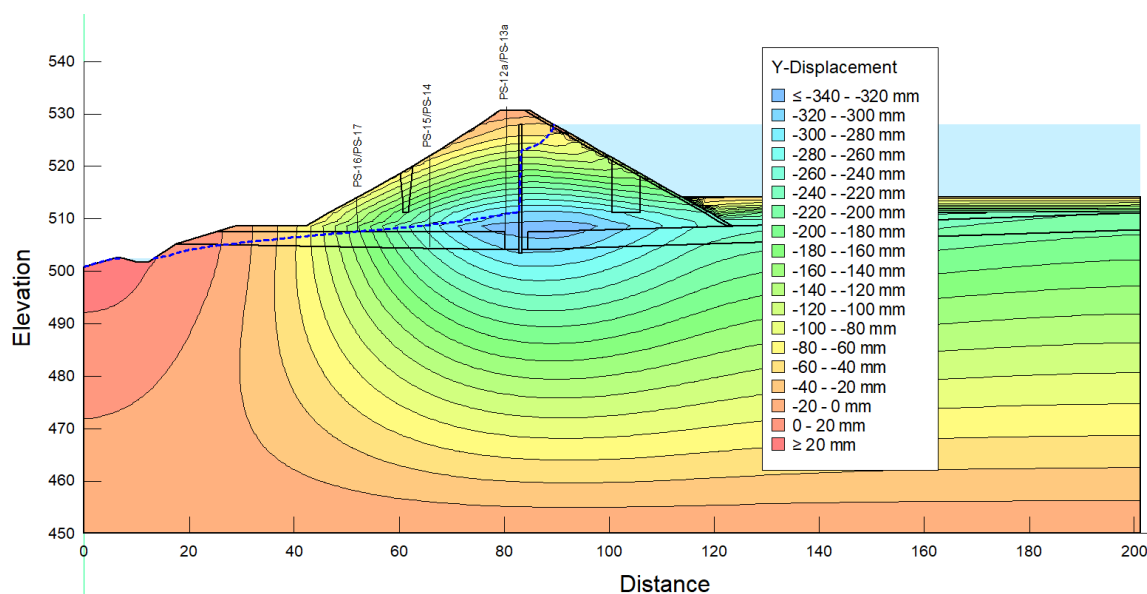
Obr. 3 Izoplochy zvislých deformácií – prevádzka VS Dolná Hodrušská po vybudovaní PTS v telese hrádze pri zohľadnení priťaženia koruny bežnou dopravou

Ďalej uvádzame výsledky modelovania priebehu sadania na vodnej stavbe Dolná Hodrušská a to sadanie samotného telesa hrádze. Z deformačných výsledkov a analýz boli určené medzné a kritické hodnoty zvislých a vodorovných posunov na geodetických bodoch umiestených na telese hrádze VS Dolná Hodrušská (Obr. 3) [8]. Stupne stability voči ušmyknutiu svahov hrádze pri plnej nádrži sme získali na základe napätostného stavu hrádze a pre porovnanie takisto metódou medznej rovnováhy Morgenstern-Price.

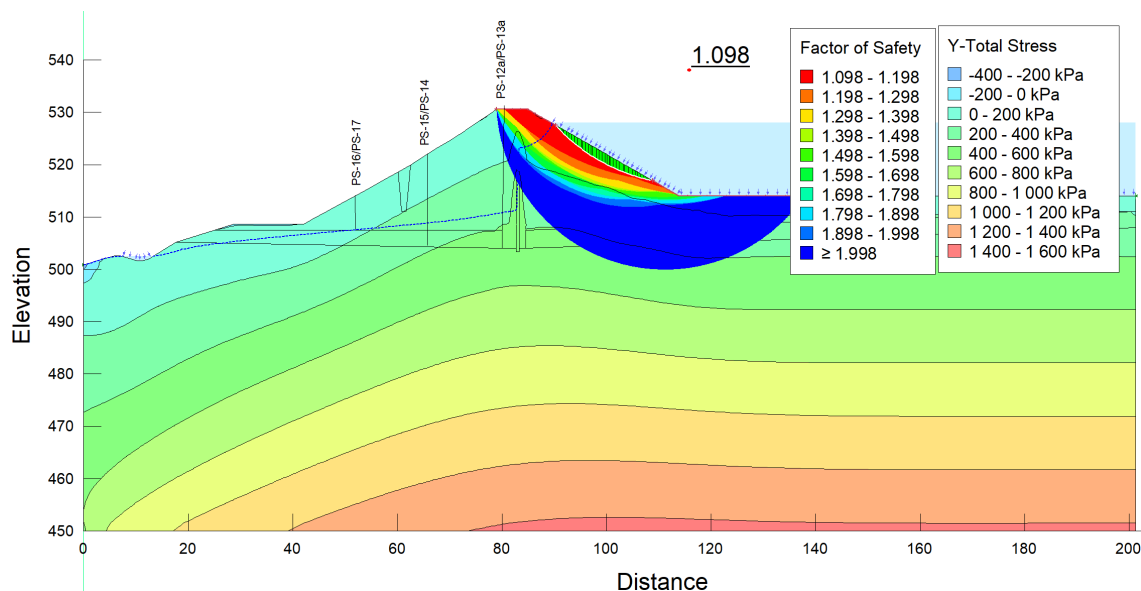
Obr. 4 Stabilita návodného svahu (na základe napätostného stavu telesa hrádze) pri plnej nádrži ($FoS_{min} = 1,098$)

Minimálny stupeň stability návodného svahu získaný metódou medznej rovnováhy dosahuje hodnotu $FoS_{min} = 2,548$, ktorá bezpečne spĺňa normové požiadavky ($m = 1,5$). Avšak minimálny stupeň bezpečnosti návodného svahu vychádzajúci na základe zohľadnenia modelovaného napätostného stavu telesa hrádze predstavuje hodnotu $FoS_{min} = 1,098$ (vid'. Obr.

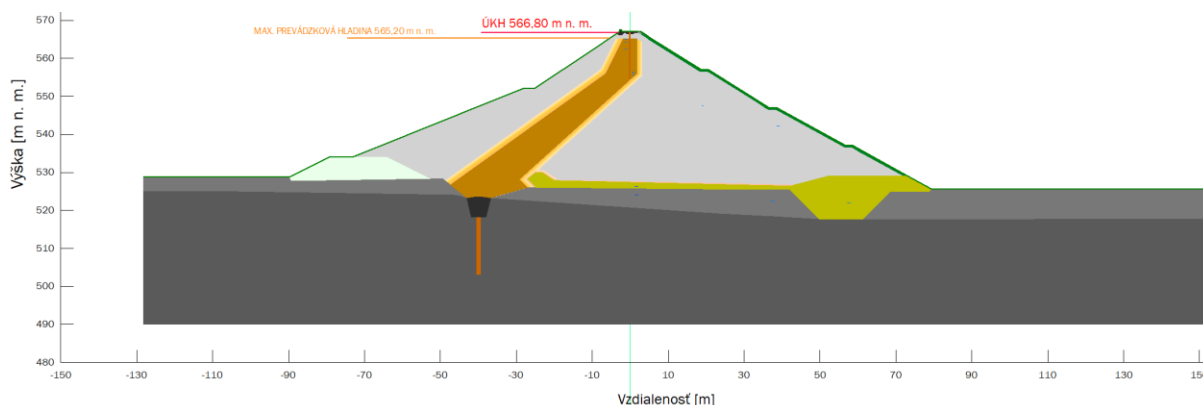
Obr. 1 Výpočtový priečný profil VS VN Hriňová

Modelovanie filtračného prúdenia a nadväzujúci stabilitný výpočet, v rámci geotechnického posúdenia sú realizované pomocou programu GeoStudio. Do geotechnického posúdenia bol vybraný výpočtový profil (Obr. 1), odvodený zo vzorového priečného profilu hrádze, ktorý zodpovedá priečnemu profilu hrádze v údolnom profile (v mieste najväčšej výšky hrádze). Sieť konečných prvkov pre filtračný výpočet pozostáva z trojuholníkových a štvoruholníkových prvkov rôznych rozmerov (zahustenia) podľa záujmových oblastí výpočtu. Počet konečných prvkov je 11 370 s 11 199 uzlami. V rámci numerického modelu sme za okrajovú podmienku reprezentujúcu hladinu v nádrži zadali stacionárnu Dirichletovu - na návodnej strane s hodnotou ÚKH (566,80 m n. m.), pričom na vzdušnej strane bola s hodnotou 520,17 m n. m. (vo vzdialenosti cca 70 m od vzdušnej päty) simulovaná úroveň hladiny v údolnej nive čo

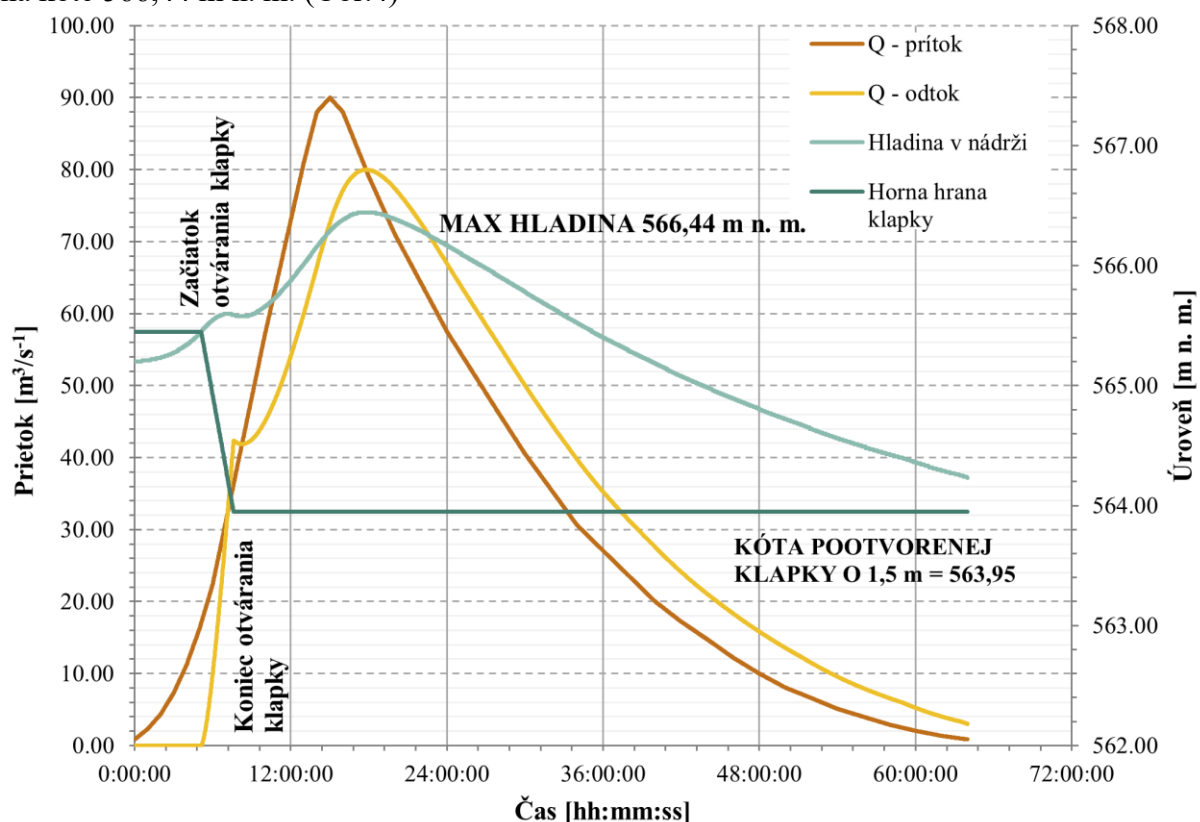
Obr. 4 Priebeh hladiny vody v nádrži, prítoku do nádrže, odtoku z nádrže a priebehu manipulácie klapkou pri alternatíve č. 2

Na základe realizovaných výpočtov bola pre stanovenie ÚMH použitá alternatíva č. 2 (v dôsledku dosiahnutia vyššej hladiny v nádrži), a preto bola stanovená úroveň medznej hladiny na kóte 566,44 m n. m. (Obr.4)

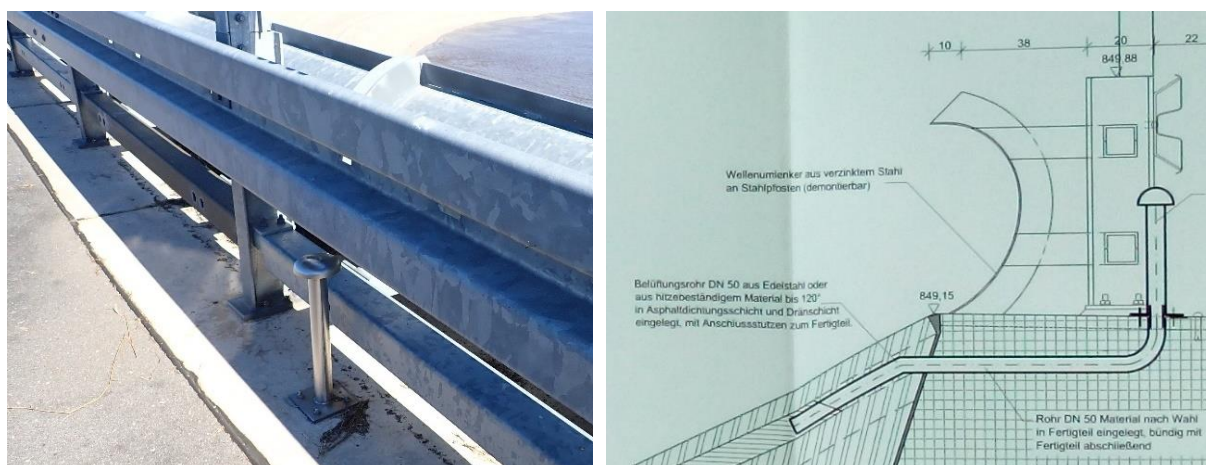
Obr. 2 Odvětrávací komínky na VD Markersbach.

nedodržení kvality prováděných prací, zejména použití nevhodného kameniva z hlediska mrazuvzdornosti, nedodržení teploty při pokládce AB a špatná přilnavost vrstev pláště. V roce 1990, kdy byly neúspěšně prováděny dílčí opravy, bylo rozhodnuto provést celkovou opravu pláště na návodním svahu horní nádrže. Oprava spočívala v odfrézování horní těsnicí vrstvy v tloušťce 70 mm a položení nové vrstvy z hutného AB tloušťky 80 mm. Od roku 1998 se na opraveném plášti začaly opět vyvíjet puchýře (cca 500 ks za rok). Ty byly do roku 2012 lokálně opravovány. Další oprava AB pláště proběhla v roce 2016 obnovou mastixu, která se provádí pravidelně 1 krát za 6 let. Horní nádrž nevykazuje průsaky, a to ani v místě odběrného objektu. Kromě faktorů jako jsou použité materiály a jejich kvalita, mezerovitost hutné vrstvy, skladba pláště, technologie pokládky a tepelné namáhání pláště byla v rámci předchozích výzkumů [1] za jeden z významných důvodů označena difuze vodních par AB pláštěm, a to směrem z podložních vrstev k jeho povrchu. Je proto třeba dbát na velmi dobrou propustnost drenážní vrstvy, kterou lze zajistit dobře zrnitým stěrkovým podsypem nebo lépe drenážní vrstvou z mezerovitého asfaltobetonu se zaručenou mezerovitostí větší než 15 %. Na některých vodních dílech (Markersbach, Goldistal) byly na koruně hráze osazeny větrací "komínky" odvádějící vodní páry z drenážní vrstvy (obr. 2).

- Standardní skladba jednovrstevná ve variantách opravy AB pláště na svahu:
 - výměna pouze těsnící vrstvy z hutného AB,
 - výměna celého pláště, tj. vrstvy z hutného i mezerovitého AB.
- Dvouvrstvá úprava s odvětráním (obr. 2) ve variantách:
 - stávajícího stavu,
 - výměny celého pláště.

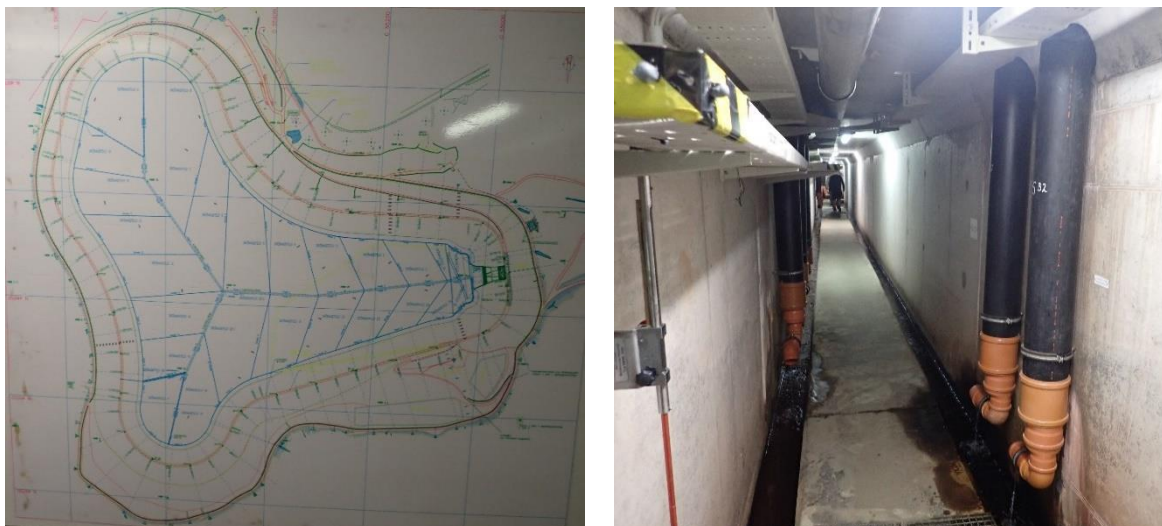
Obr. 3 VD Goldisthal, vľavo drenážní systém horní nádrže, vpravo pohľad do drenážní chodby

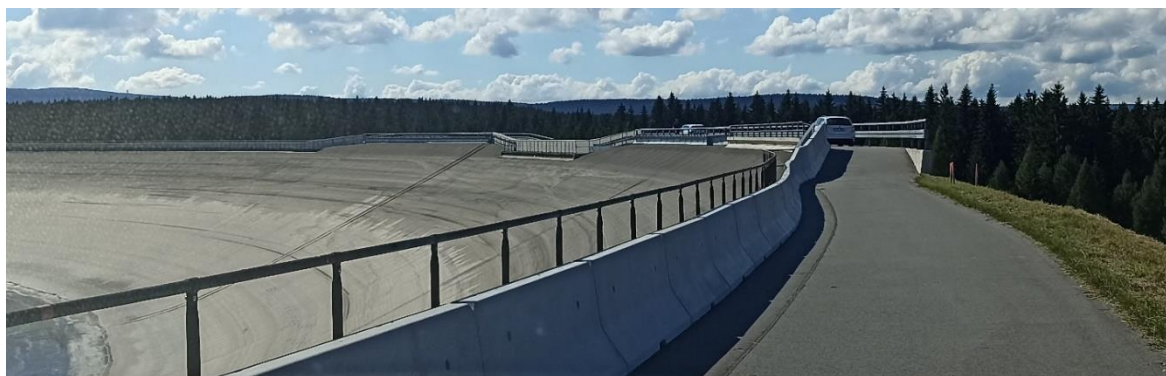
Obr. 5 VD Markersbach, navýšení a úpravy na koruně hráze

Se zvýšenou potřebou akumulace energie rostou požadavky na zvyšování využitelného objemu horních nádrží přečerpávacích vodních elektráren. Toho provozovatelé dosahují jednak zvýšením koruny hráze a jednak zmenšením bezpečnostního převýšení koruny hráze nad maximální hladinou za současné aplikace opatření pro zmenšení účinků vln (zdrsnění povrchu). Zajímavý výzkum byl proveden na horní nádrži VD Markersbach, kdy byly v roce 2018 vybudovány čtyři zkušební úseky se zvýšenou korunou hráze a různou skladbou těsnících vrstev (obr. 5 a 6):

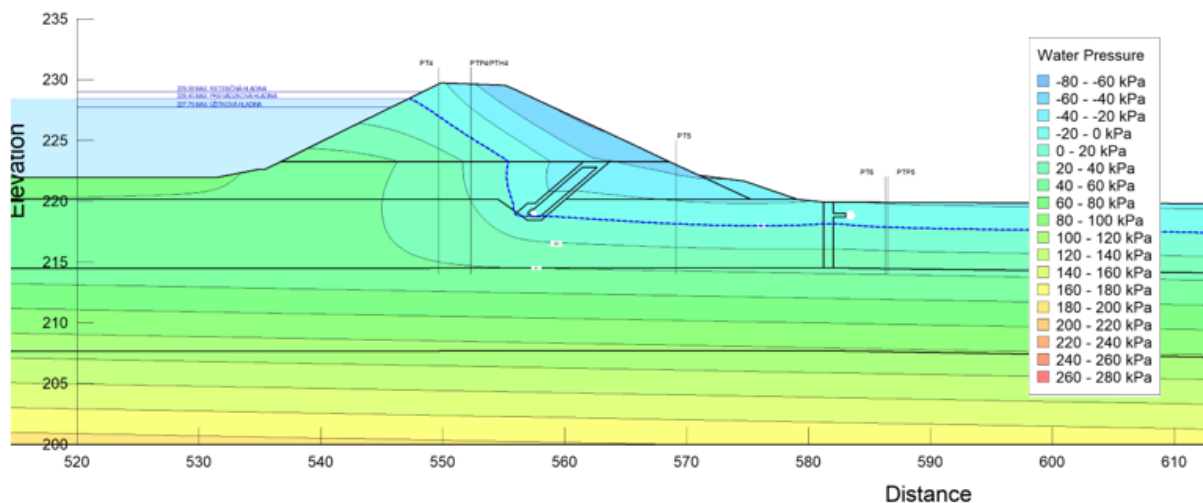
Obr. 4 Pórové tlaky – filtračná analýza v profile 0,255 km pri maximálnej prevádzkovej hladine

Na nasledujúcich obrázkoch (Obr. 3 a Obr. 4) prezentujeme vybrané výsledky (izoplochy pórových tlakov) filtračných analýz vykonaných metódou konečných prvkov pri maximálnej prevádzkovej hladine 228,45 m n. m. počas existencie vodnej stavby v riešených profiloch 0,094 km a 0,255 km. Predkladaný model filtračnej analýzy bol kalibrovaný podľa reálne nameraných hodnôt v pozorovacích sondách počas riešeného obdobia.

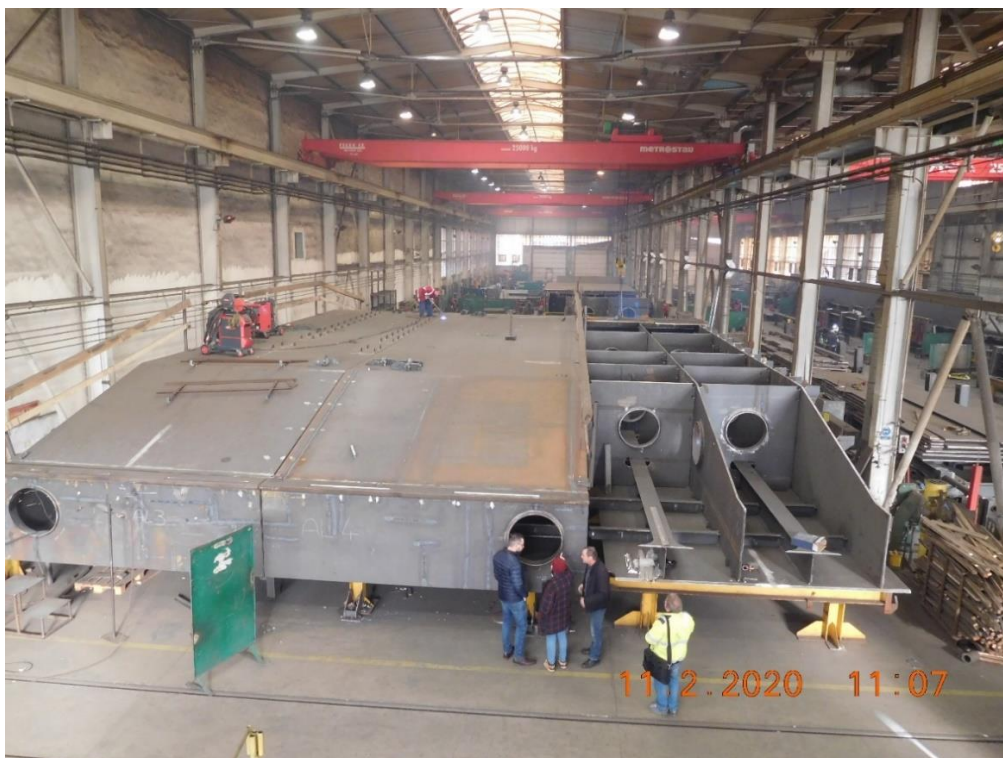
Obr. 2 Výroba Oceľových konštrukcií vo výrobní MTS v Prahe - Horné Počernice

V rámci realizácie inovačných prác (Obr. 2 až sa vo väčšine prípadov podmienky zhodovali s predpokladom a projekčným riešením. V takýchto prípadoch neboli potrebné žiadne úpravy na návrhu konštrukcií. Pri realizácii rekonštrukčných prác sa vyskytli komplikácie hlavne pri obnažení pôvodných konštrukcií, kde museli byť vykonané úpravy na konštrukčných riešeniach ako napr. ukotvenie Horných aj Dolných vrát, armatúry muriva na regulačných uzáveroch (na PPLK).

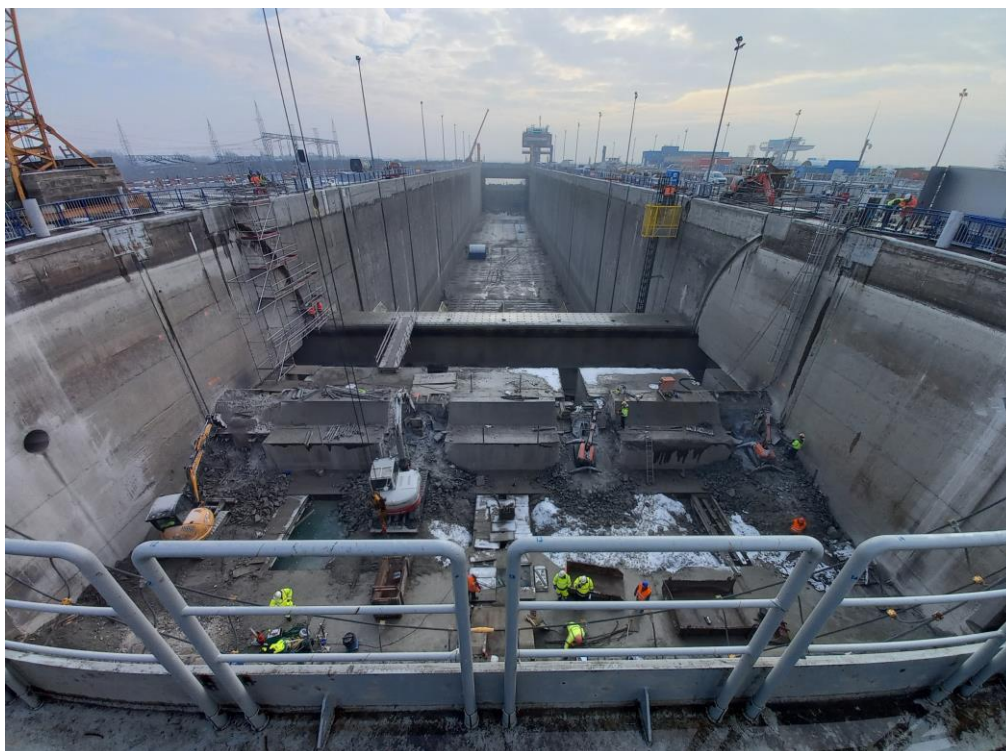
Obr.3 Montážne práce na obnove Horných vrát (pohľad z Veľkého provizórneho hradenia)

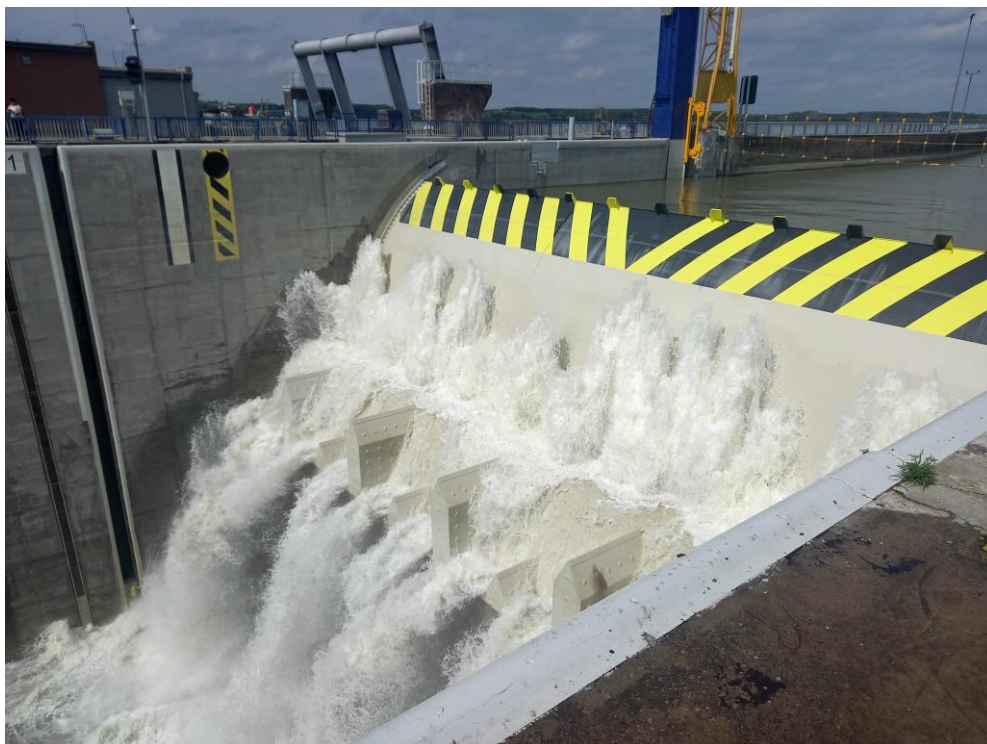
Obr. 4 Horné vráta počas komplexných skúšok (haťová prevádzka)

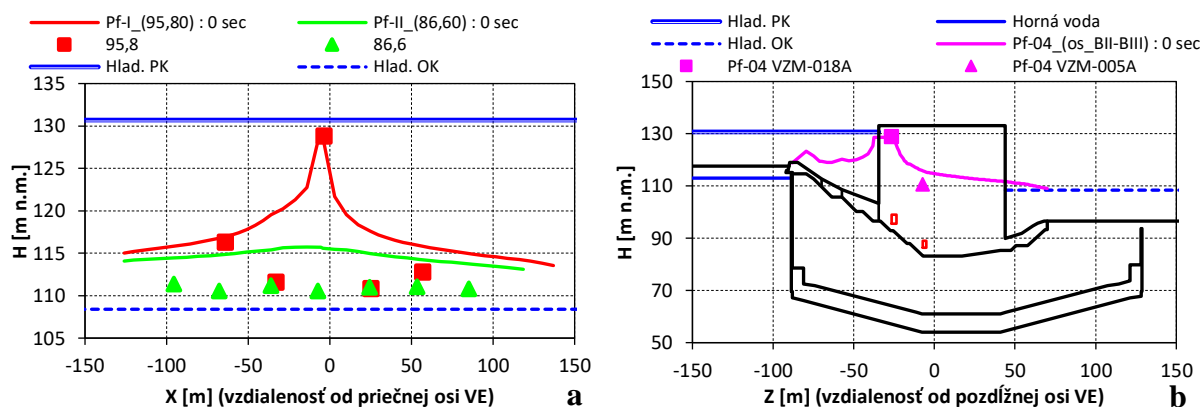
Obr. 5 Finálny variant kalibrácie - porušená dilatácia a filtračná porucha

Výsledky výpočtu uvedeného variantu sú znázornené na Obr. 5, a) v pozdĺžnom reze VE a b) pričnom reze, medzi blokmi VE č. II. a III. Súvislé línie znázorňujú vypočítané hodnoty z numerického modelu a bodové dáta merania in-situ (cieľové hodnoty kalibrácie z 01/2016).

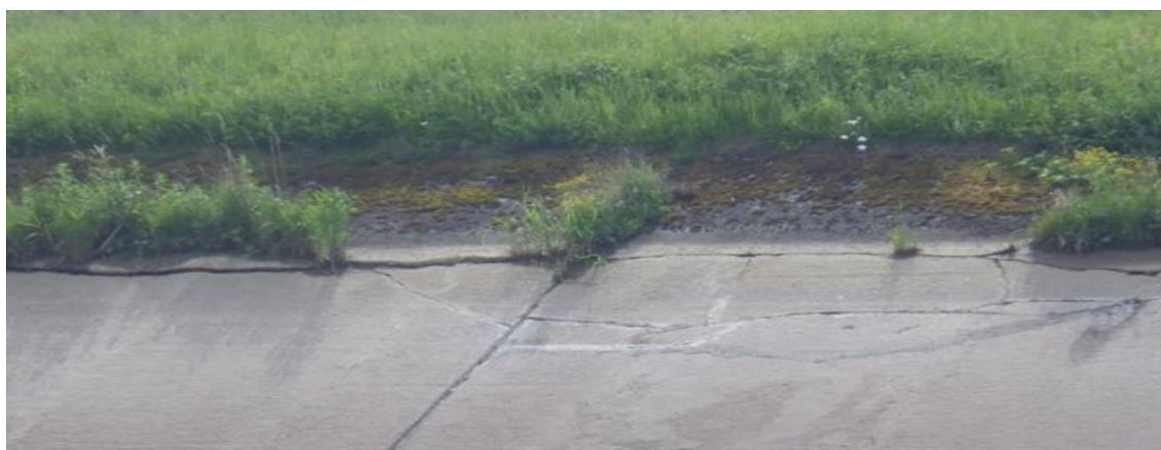
Obr. 1 Ukážka poškodenia betónového tesnenia na PK Sučany (pri zníženej hladine v PK)

Sústava vodných stavieb Krpeľany - Sučany - Lipovec je v prevádzke už viac ako šesťdesiat rokov a z pohľadu jej bezpečnosti a prevádzkyschopnosti sú najväčším stavebno-technickým problémom poruchy návodného betónového tesnenia derivačných kanálov (Obr. 1).

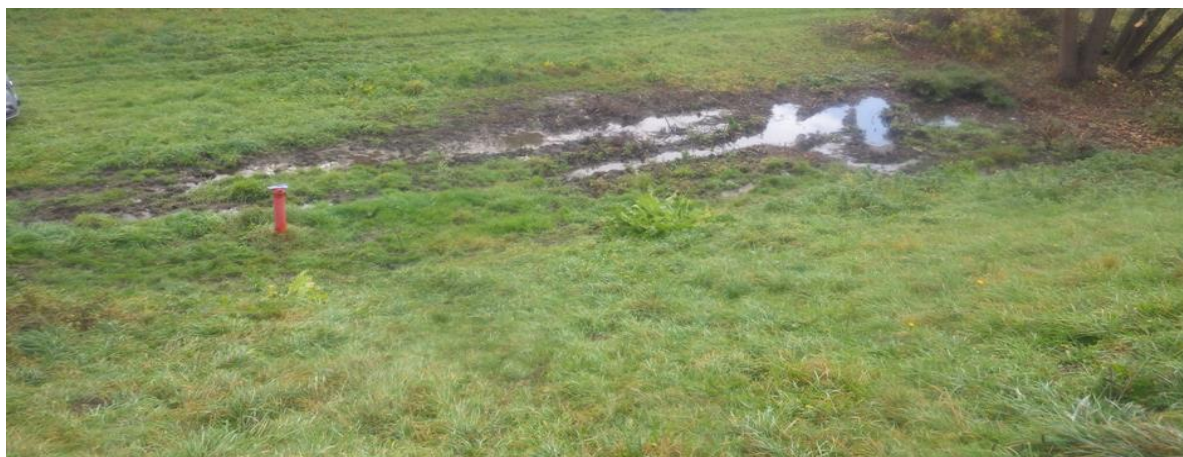
Obr. 2 *Prejavy priesaku v km 10,130 na ľavostrannej hrádzi PK Lipovec*
