ZBORNÍK PRÍSPEVKOV

XXXVIII. PRIEHRADNÉ DNI 2024

Abstrakt: When designing the Liptovská Mara hydraulic structure, great attention was paid to the existence of landslides on the right-side slopes in the area between Vlašky and Liptovská Mara. It was primarily the Veľkomarský landslide on the water side of the dam and the Malý Vlaštiansky landslide on the air side of the right-side binding of the earth dam of the hydraulic structure. The presence of the mentioned landslides significantly affected the situation of the dam profile and caused the implementation of a considerable amount of exploration, rehabilitation and monitoring works to ensure the stability of this part of the dam. Rehabilitation works on the Veľkomarský landslide took place in 1974-1978. The effects of remedial measures are monitored on the established monitoring network. The results of the monitoring and proposals for its upgrade are the subject of the submitted paper.

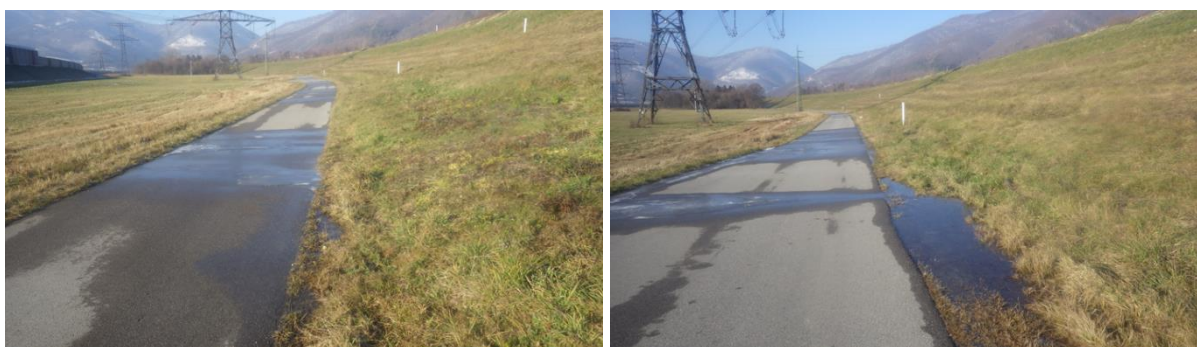
Obr. 3 *Podmáčaná päť ľavostrannej hrádze PK Lipovec v km 13,300 - 13,500*

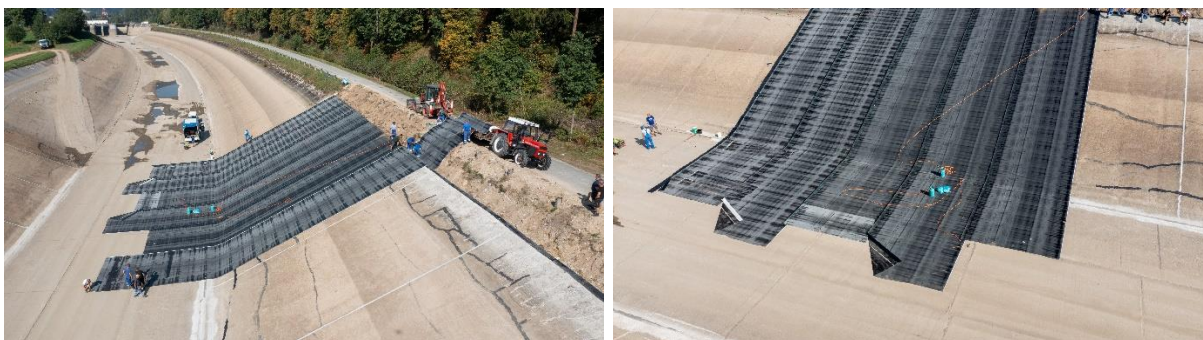
Obr. 5 Realizácia pokládky geomembrány v km 15,050 - 15,200

Základné stavebno-technické riešenie sanácie priesakov pozostávalo z dodatočného utesnenia existujúceho návodného betónového tesnenia derivačného kanála špeciálnou tesniacou bitúmenovou geomembránou Coletanche ES2 celoplošne v celom prietóčnom profile (Obr.5). Realizácii pokládky geomembrány však predchádzali prípravné a sanačné práce. Už počas postupného prázdnenia kanálovej sústavy vykonávali technický pracovníci Povodia horného Váhu, Prevádzkového strediska Turiec pasportizáciu porúch betónového návodného tesnenia za účelom dodržania časového harmonogramu prác. Súbežne prebiehala prvá etapa prípravných prác - výkop ryhy pre fixáciu tesniacej bitúmenovej geomembrány nad betónovým tesnením. Po výlove rybej obsádky a úplnom vyprázdnení kanálovej sústavy boli zahájené práce na

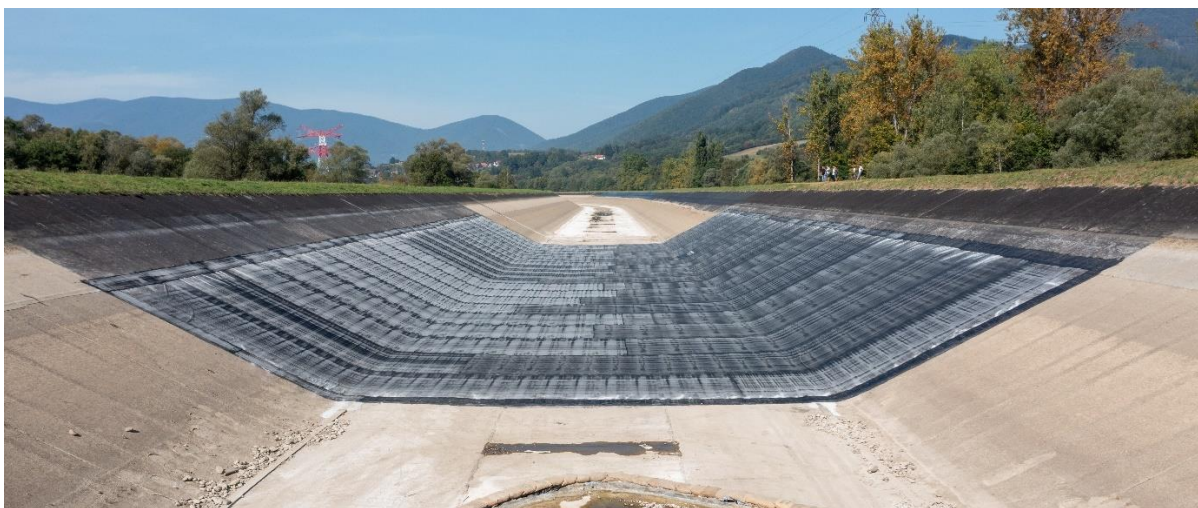
Obr. 6 Dokončená pokládka geomembrány v celom profile kanála v km 10,070 - 10,170

Po dokončení prípravných prác a úprave podkladu bolo zrealizované utesnenie bitúmenovou geomembránou ES2, pokládkou v celom priečnom profile Lipoveckého kanála v staničeníach 10,070 - 10,170 a 15,050 - 15,200 (Obr. 6). Zvislé pásy geomembrány šírky 5,100 m s vodotesne pretavenými presahmi po 20 cm, ukladané z oboch strán boli v strede profilu kanála šachovnicovo napájané. V hornej časti nad betónovým tesnením bola membrána zakotvená v kotevnej ryhe a ešte fixovaná kotevnou sponou z betonárskej ocele o priemere 12 mm. Priečne bolo zafixovanie membrány zabezpečené pozinkovanou pásovinou 5/50 mm, kotvenou každých 40 cm nerezovými skrutkami do betónu. Pre tesné pripojenie geomembrány k betónovému povrchu, sa v mieste pod fixačnou lištou aplikoval tesniaci bitúmenový tmel. Kotviaca lišta sa nakoniec prekryla ďalším pásmom geomembrány šírky 35 cm. Spätným zásypom ryhy zemnej kotvy a finálnou úpravou terénu boli práce ukončené. Dva priesaky sa sanačným zásahom podarilo úplne eliminovať, tretí výrazne obmedziť na intenzite.

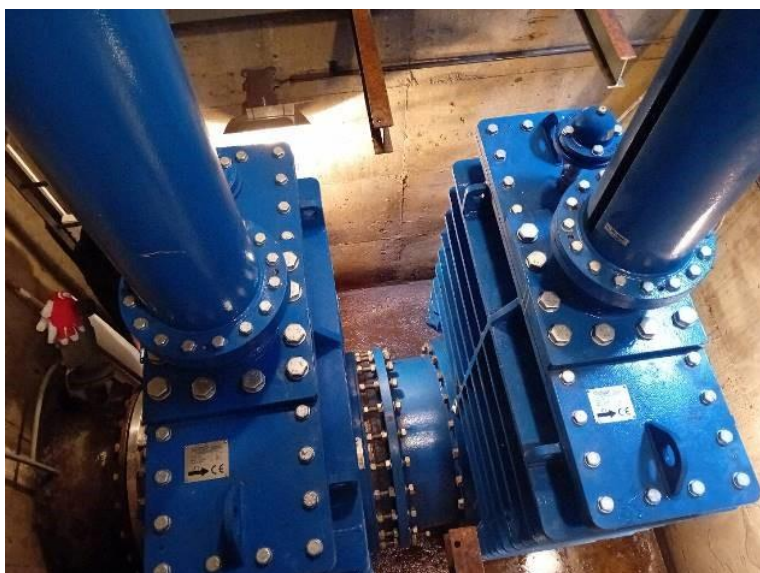
Obr. 1 Desková šoupata na VD Sedlice

Vodní dílo Sedlice se nachází na vodním toku Želivka a bylo postaveno v letech 1921–1927 za účelem akumulovat vodu pro výrobu špičkové elektrické energie. Na vodním díle se nachází pouze jedna spodní výpust se dvěma regulačními uzávěry DN 800 s ručním pohonem. V roce 2023 započala kompletní výměna obou uzávěrů za nová desková šoupata s elektropohony (Obr. 1) a doplnění obtokového potrubí s regulačním uzávěrem pro převod minimálního zůstatkového průtoku. Tento průtok musel být zachován i během výstavby, kdy tato jediná spodní výpust musela být odstavena. K tomu zhotovitel využil dočasnou konstrukci násosky, která vodu převáděla přes bezpečnostní přeliv (Obr. 2).

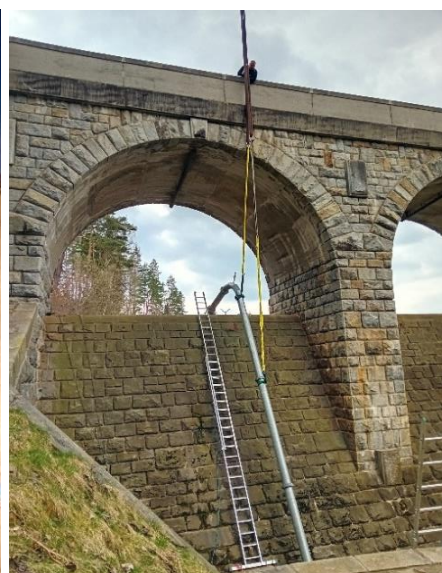
Obr. 2 Dočasná konstrukce násosky

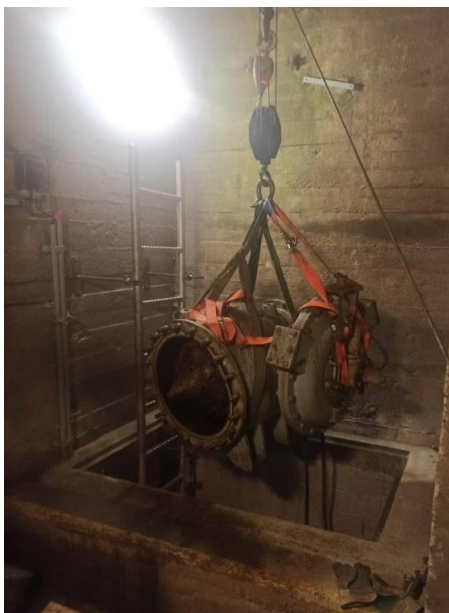
Obr. 4 *Přesun původního uzávěru*

Orlická přehrada na řece Vltavě je naším největším vodním dílem. S ohledem na velký výškový rozdíl, který se zde nachází, jsou jakékoliv práce uvnitř vodního díla problematické. Stejně tak tomu bylo při rekonstrukci technologie na odvodňovacím potrubí spodních výpustí, která musela být dopravena z přístupových plat na hrázi, přes prostory hráze a dále přístupovými chodbami až na místo montáže v revizní chodbě (Obr.4). Zde proběhla kompletní výměna 2 ks regulačních kuželových uzávěrů DN400 s jmenovitým tlakem PN 10 (Obr., Obr.6). Při zpětném napojení montážní vložky na původní litinové potrubí došlo vlivem silné degradace potrubí k jeho prasknutí. Nově muselo být nastaveno pomocí převlečné těsnící manžety, která umožňovala nové pevné spojení litinového potrubí s přírubou kuželového uzávěru.

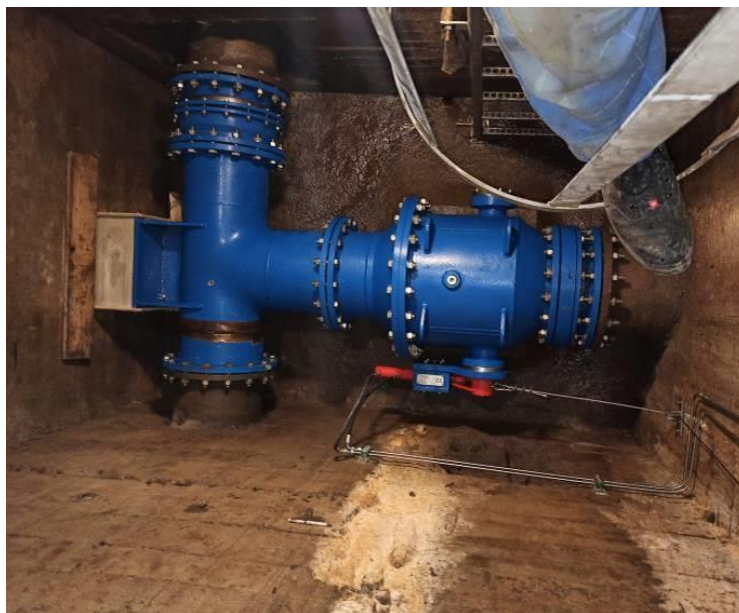
Obr. 5 *Osazený uzávěr (Ševčík HYDRO s.r.o.)*

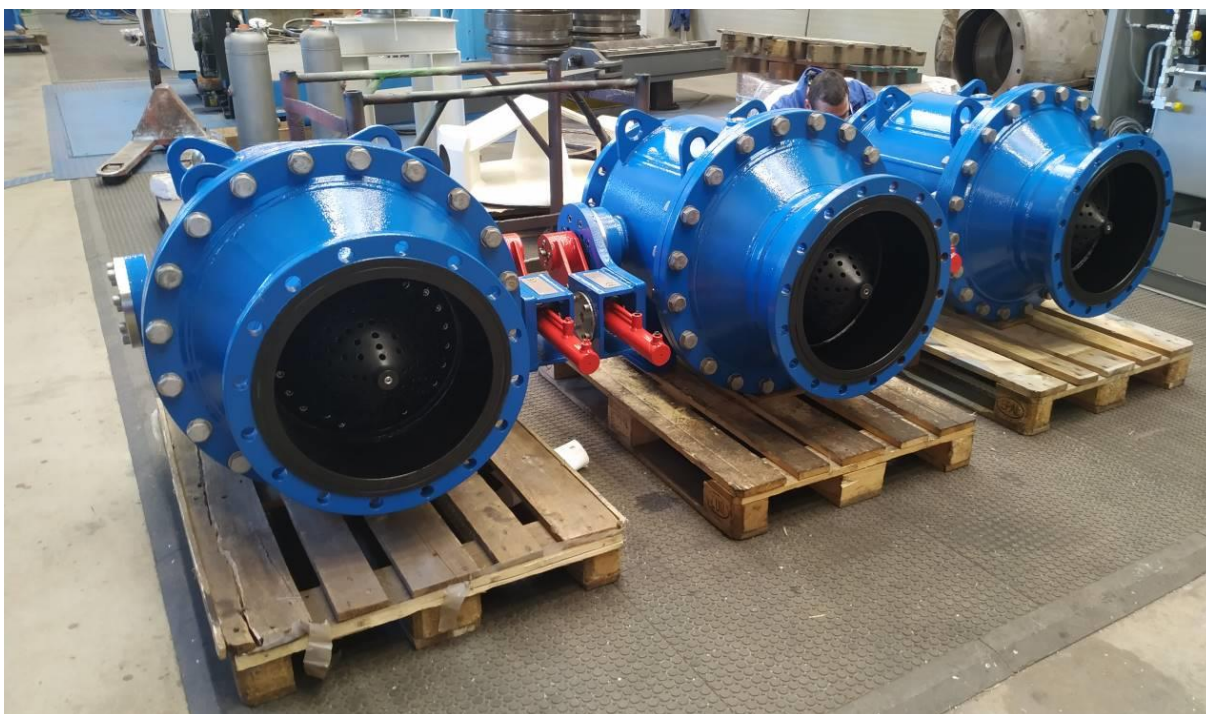
Obr. 6 *Dokončené kuželové uzávěry (Ševčík HYDRO s.r.o.)*

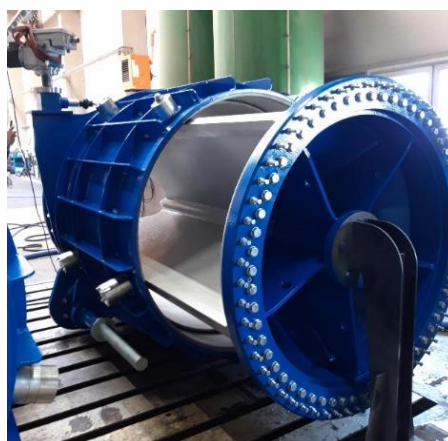
Obr. 7 Model uzávěru (AQUATIS a.s., 2020) **Obr. 8** Dílenské práce na rozstřikovacím uzávěru (Ševčík HYDRO s.r.o.)

VD Švihov (Želivka) bylo vybudováno v letech 1965–1975 na vodním toku Želivka s hlavním účelem zajištění kvalitního zdroje surové vody pro úpravnu pitné vody. Dnes již dodává vodu pro aglomeraci více než 1,2 mil. obyvatel. Veškeré práce tak musejí být prováděny za zvýšených bezpečnostních opatření. Stejně tak proběhla i v roce 2021 modernizace technologického zařízení spodních výpustí. V objektu byly osazeny nové regulační rozstříkací uzávěry a provedeny související úpravy vč. nových povrchových ochranných potrubí a opacňování komory RU (Obr.7, Obr. 8). Provedením rekonstrukce regulačních uzávěrů byla zajištěna vyšší

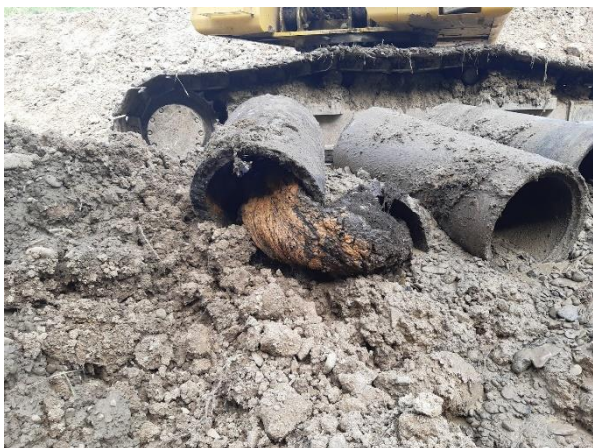
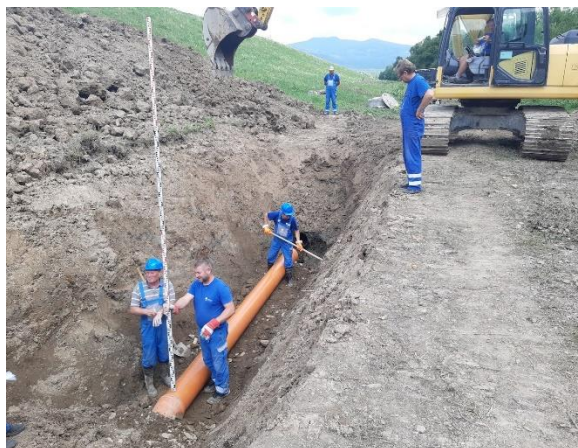
Obr. 5 *Výmena zberného potrubia – rok 2021 (autor: Ing. Pončák)*

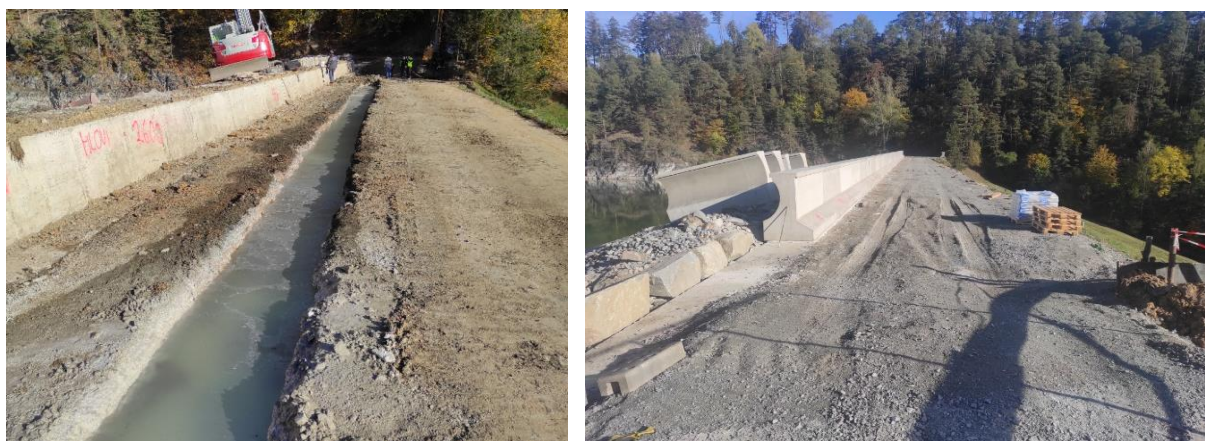
Rekonstrukce koruny hráze bylo jedním ze dvou zásadních opatření pro navýšení MBH. V rámci tohoto stavebního objektu byla snížena stávající niveleta o 1,2 m až cca 0,3 m pod horní úroveň středního těsnícího jádra. Z této úrovně byla v ose hráze provedena jílocementová zálivka do pažené rýhy šířky 800 mm a průměrné hloubce 1,5 m (Obr. 2).

Obr. 2 Koruna hráze VD Letovice při rekonstrukci

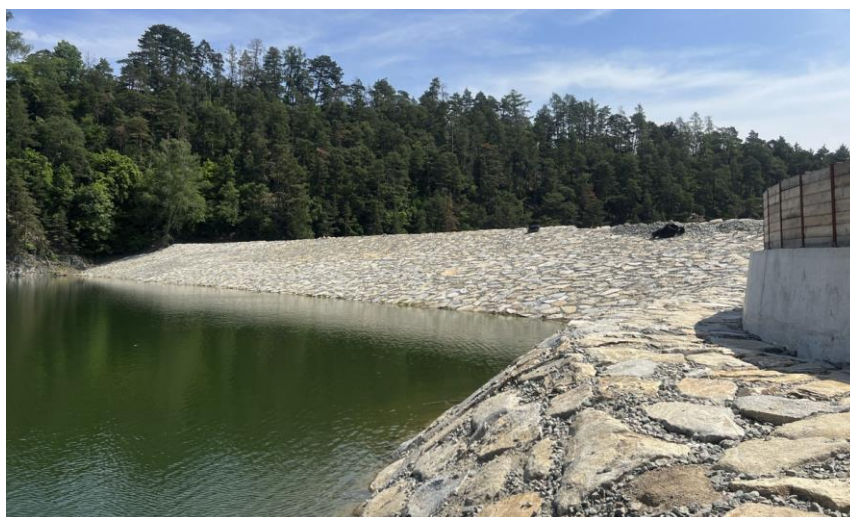
Zejména z důvodu odstranění sedimentů a oprav věže spodních výpustí byla při rekonstrukci snížena hladina o téměř 17,00 m. Díky tomuto faktu byla do rekonstrukce zařazena i oprava opevnění návodního líce. Nově navržené opevnění návodního líce kamennou rovnáninou z lomového kamene bylo provedeno od úrovně 347,00 m n. m. (od kamenné patky) až po vlnolam na koruně hráze (Obr. 3). Vrstva prolévaného makadamu na návodním líci byla zachována a překryta novou přechodovou vyrovnávací vrstvou z drceného kameniva frakce 32–63 mm o průměrné tloušťce 150 mm pro vytvoření rovného podkladu pro nově provedenou kamennou rovnáninu. Mocnost vrstvy kamenného opevnění činí 0,6 m.

Obr. 3 Opevnění návodního líce VD Letovice při rekonstrukci

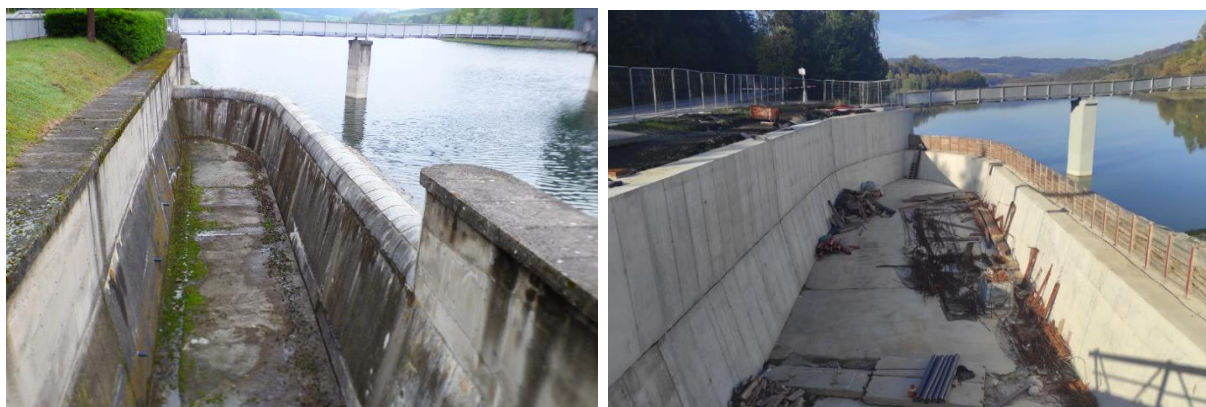
Hlavním parametrem pro zkapacitnění přelivného objektu bylo jeho téměř dvojnásobné rozšíření z šířky 4,3 m na 8,0 m a navýšení délky přelivné hrany z 26,6 m na 35,0 m (Obr. 4). V rámci rekonstrukce byl celý objekt kompletně vybourán a rozšířen o skalní výlom. Poté byla provedena injekční clona o průměrné hloubce 21 m. V takto připraveném prostoru bylo zhotoveno nové rozšířené dno spadiště a prodloužena přelivná zeď.

Obr. 4 Bezpečnostní přeliv a spadiště VD Letovice při rekonstrukci

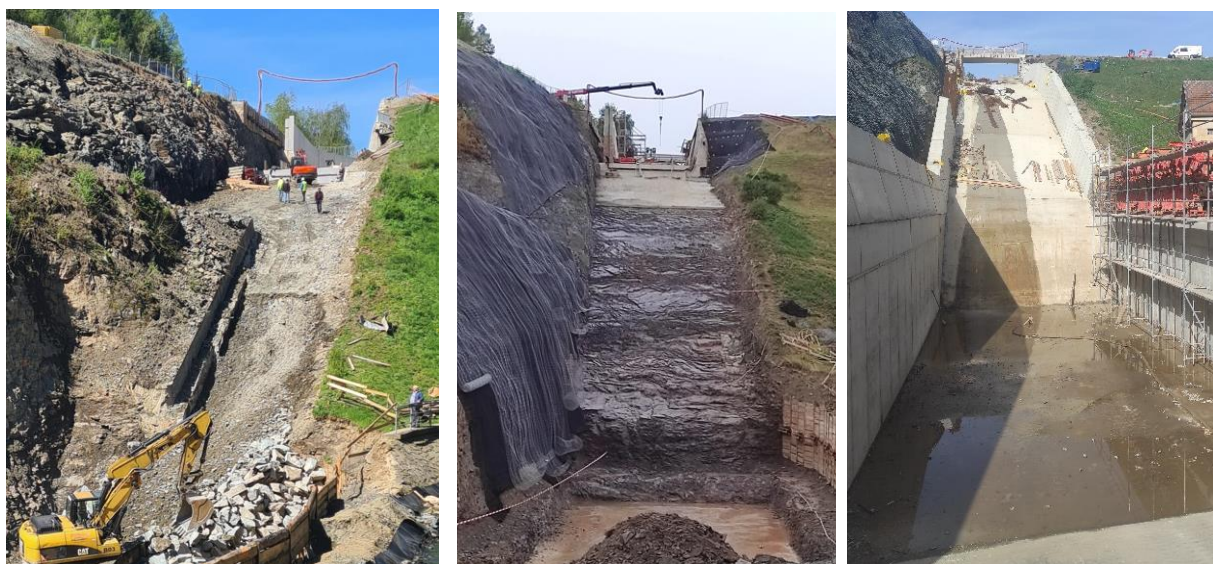
Hlavním parametrem pro zkapacitnění skluzu a jeho přemostění je rozšíření o cca 4,0 m – 4,5 m směrem do stávajícího skalního masivu. Vyjma malé části levé zdi skluzu přimykající se bezprostředně k násypu hráze, je skluz proveden jako zcela nová železobetonová konstrukce. Dispoziční řešení se oproti stávajícímu stavu neměnilo a i niveleta dna skluzu je zachována v původní úrovni. V horní části ve sklonu 5,2 %, ve střední části 18 % a ve spodní části 42,9 %. Koncový úsek skluzu přechází vrhovou křivkou do dna vývaru. Délka skluzu je původní tedy 88,1 m (kóta dna na jeho začátku / konci - 356,17 / 329,95 m n. m.). V rámci budování nového ŽB skluzu bylo v části, nad kterou je umístěna mostovka, kompletně vybouráno dno a pravobřežní zeď skluzu a proveden výlom do skalního masivu (Obr.5). Levobřežní zeď byla ponechána, ofrézována a byla zde provedena dobetonávka o mocnosti 30 cm. Nové přemostění má dolní hranu mostovky o 0,30 m (361,81 m n. m.) výše než původní, horní líc mostovky je pak na kótě dosypané koruny hráze (362,60 m n. m) Délka nosné konstrukce je 11,3 m (původní délka cca 5,5 m) a šířka 4,7 m.

Obr. 5 Skluz VD Letovice při rekonstrukci

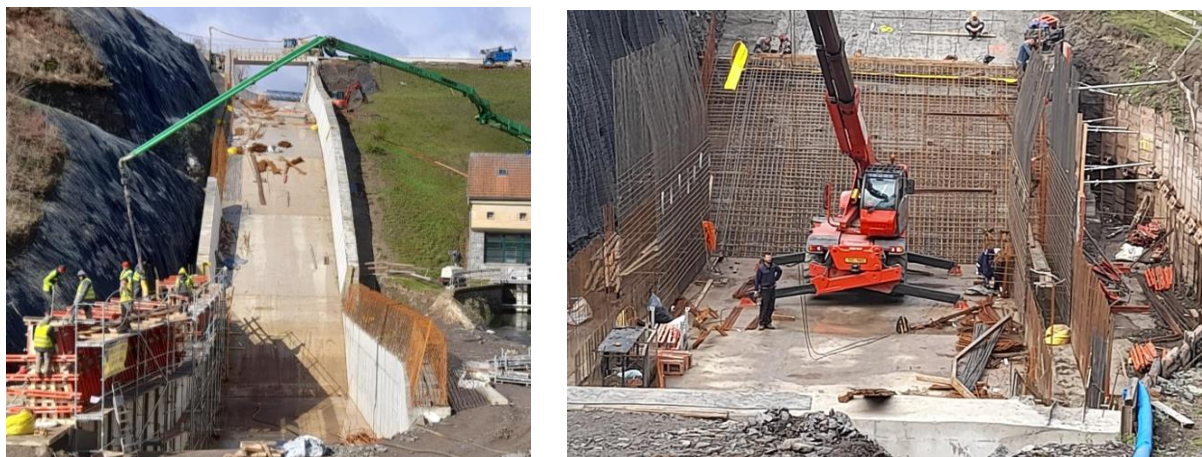
Hlavním parametrem pro zkapacitnění vývaru je jeho rozšíření o cca 4,0 m – 4,5 m směrem do stávajícího skalního masivu. Vývar (dno, stěny i práh) je proveden jako nová železobetonová konstrukce. Nový vývar je navržen jako divergentní, v příčném řezu má částečně obdélníkový a částečně lichoběžníkový profil – vnitřní líc bočních stěn je v horní části výšky 2,0 m ve sklonu 5:1 (Obr. 6). Obdélníkový profil (se svislými stěnami) bude v prohloubené části vývaru. Šířka vývaru ve dně je 8,0 m - 9,0 m (původní vývar 4,0 m). Dno vývaru je zahloubeno proti původnímu o 0,44 m na kótu 329,94 m n. m. Celková délka vývaru je 37 m (původně 18 m).

Obr. 6 Vývar VD Letovice při rekonstrukci

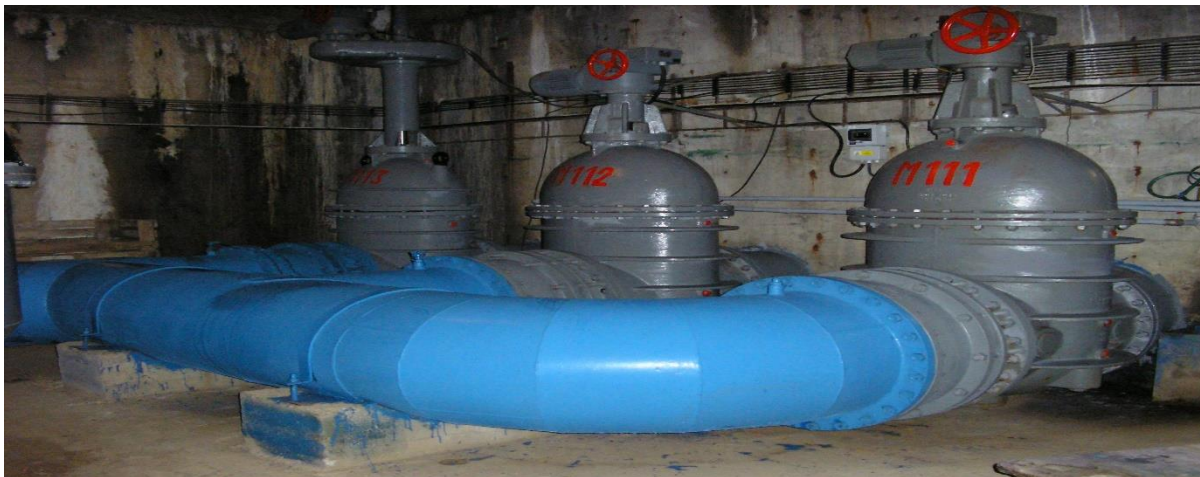
Odberné potrubia DN 700 mm sú vyústené do strojovne vodárenských odberov (Obr. 2).

Obr. 2 Vyústenie vodárenských odberov do strojovne

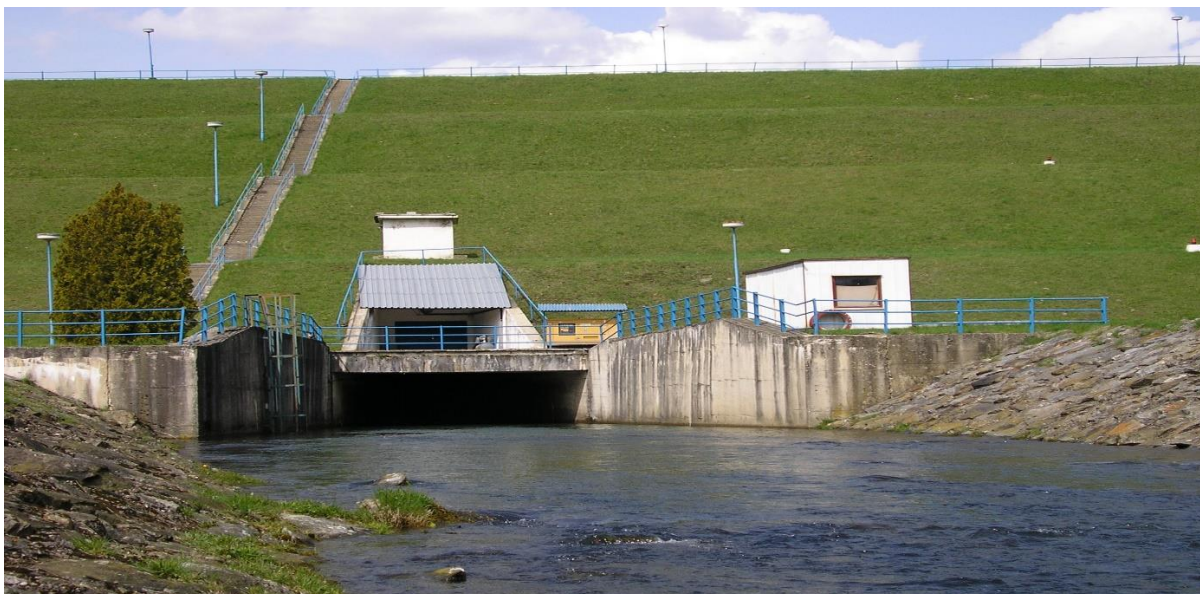
Odpadová štôľňa má šírku v dne 3,50 m, výšku 2,90 m. Pri voľnej hladine odvádza prietoky zo šachtového priepadu, z dnových výpustov a z potrubia stáleho prietoku. Ústi do vývaru, ktorý tlmí energiu vytekajúcej vody (obr. 3).

Obr. 3 Pohľad na odpadovú a komunikačnú štôľňu

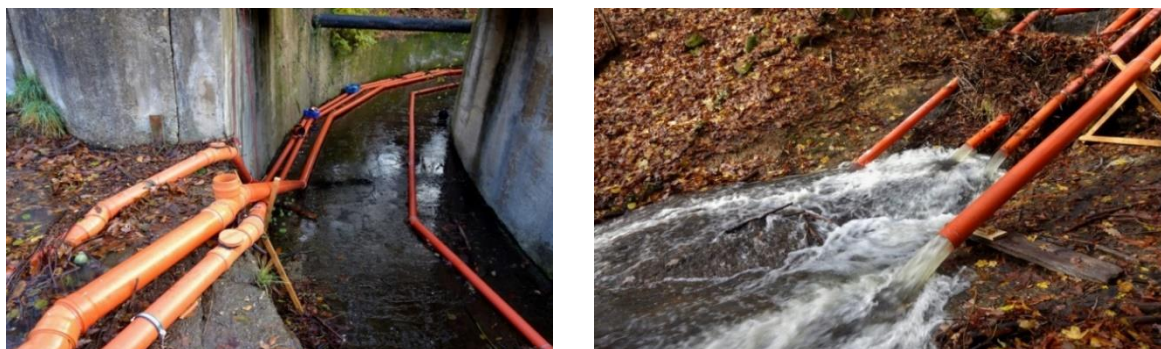
Z dôvodu nefunkčných dnových uzáverov bolo zástupcami SVP na zníženie hladiny v nádrži navrhnuté použitie gravitačnej násosky DN 125. Toto riešenie bolo odsúhlasené a inštalované v dňoch 16.10. a 17.10.2023. Nakoľko znižovanie hladiny nebolo postačujúce, bola dňa 23.10.2023 inštalovaná aj druhá násoska rovnakých parametrov. Po výdatných zrážkach kedy sa nádrž naplnila opäť až po max. prevádzkovú hladinu, požiadali zástupcovia mesta správcu povodia o inštaláciu aj 3. gravitačnej násosky. Nadpriemerné zrážkové úhrny, ktoré v oblasti pokračovali aj v nasledujúcom období (celkový úhrn od 22.10. do 16.11.2023 bol cca 230 mm) znamenali, že prítok do nádrže sa vyrovnal jeho odtoku a hladina sa viac dní udržiavala na úrovni bezpečnostného priepadu. Bolo konštatované, že bez nasadenia výkonnej čerpacej techniky (ktorá by pracovala v súčinnosti s násoskami) nebude možné hladinu v nádrži znížiť na požadovanú úroveň. Z tohto dôvodu bola vyhlásená mimoriadna situácia (aby bolo možné nasadenie vysokokapacitnej čerpacej techniky z prostriedkov HaZZ) a doinštalovala sa aj štvrtá násoska (pre zvýšenie kapacity DN 160) – Obr. 2.

Obr. 2 Pohľad na inštalované násosky v počte 4 ks [4]

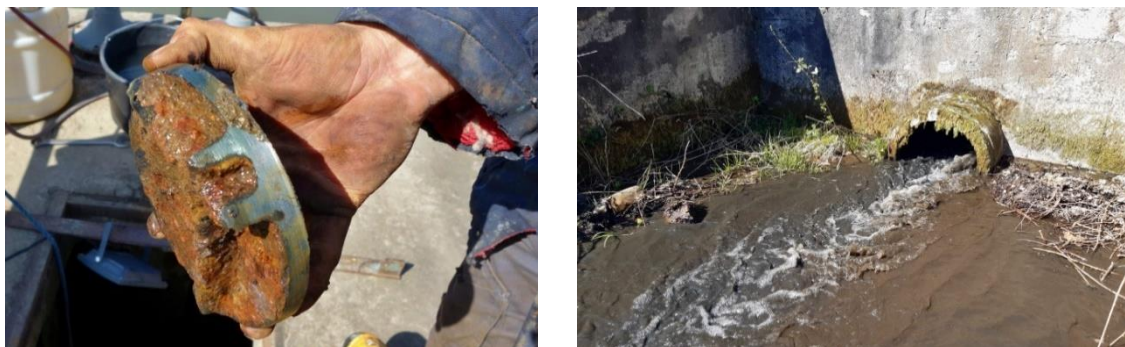
Po inštalovaní 4. násosky (v súčinnosti s počasím takmer bez zrážok) sa v novembri podarilo znížiť hladinu vo VN z 8,5 m na 2,5 m pred plánovaným výlovom rýb (9.12.2023). Žiaľ v dôsledku nočných aj celodenných mrazov došlo k zamrznutiu vodných nádrží, do ktorých mali byť umiestnené ryby. Bolo teda dohodnuté odstavenie násosiek a prerušenie vypúšťania nádrže až do jarných mesiacov. Koncom februára a začiatkom marca 2024 boli znova postupne aktivované všetky násosky. Výlov rybej osádky bol naplánovaný na 23. – 24.3.2024. Medzi 15.-17.3. však prestali fungovať dve násosky a aj napriek použitiu čerpadiel sa hladina vody v nádrži nedarila výraznejšie znižovať. 19.3. zástupca SRZ skonštatoval, že za súčasného stavu hĺbky vody v nádrži a zatopenej plochy nie je možné výlov rýb uskutočniť. 20.3.2024 bol preto odvrátný otvor v ľavom aj pravom liatinovom uzávere a voda po mnohých rokoch začala z nádrže opäť odtekať dnovým potrubím (Obr. 3).

Obr. 3 Odvrátný uzáver a následné pretekanie vody cez dnový výpust [4]

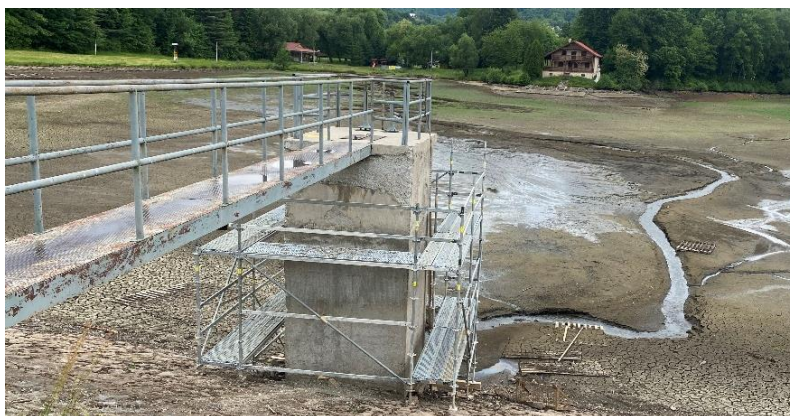
kontrolované znižovanie hladiny cez dnové výpusty. V plánovanom termíne 23.3.2024 sa podarilo uskutočniť zlovenie rybej obsádky z nádrže a jej premiestnenie do susediacich rybárskych revírov. Proces vypustenia nádrže bol hromadným výlovom rýb ukončený [4]. Súčasne, s rekonštrukčnými prácami na objektoch vodnej stavby, bude prebiehať aj odčistenie nánosov sedimentov z dna nádrže, čím sa zabezpečí zvýšenie jej objemu. Bol vykonaný rozbor sedimentov s výsledkom, že nie sú ekotoxické (je možné ich ďalšie využitie napr. na hnojenie). V rámci požiadaviek na technicko-bezpečnostný dohľad budú na korune hrádze a na vzdušnom svahu osadené pozorovacie body. Budú to geodetické vzt'azné body, klincové pozorovacie výškové body a pozorovacie vztlakové sondy (každý po 3 ks). Povrch stavebných objektov, ktorých sa týka rekonštrukcia (výpustný a výustný objekt, bezpečnostný priepad) bude očistený a následne vysokotlakovo otryskávaný. Ďalším krokom bude nanosenie sanačnej malty podľa potrebnej hrúbky, čím sa vyspraví všetky nerovnosti a trhliny v jestvujúcom betóne (postup prác možno vidieť na Obr. 4 a 5).

Obr. 4 Pohľad na vypustenú nádrž a výpustný objekt

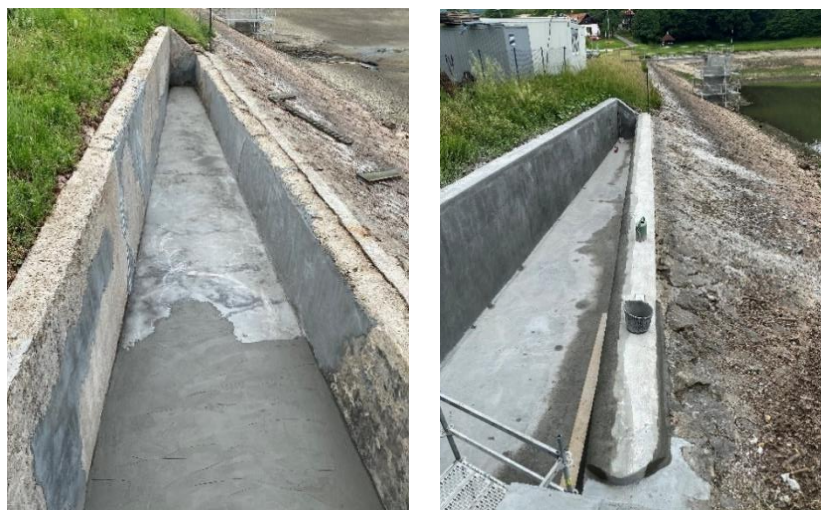
Obr. 5 Pohľad na hranu bezpečnostného priepadu po otryskávaní so začatím sanácie maltou

Novovytvorený povrch musí byť po ukončení prác mrazuvzdorný a vodeodolný. Vzhľadom na prevedenie povodňových prietokov sa priepadová hrana bezpečnostného priepadu pri rekonštrukcii nadbetónuje na kótu 311,350 m n.m. Na kraji priepadu (pri ľavom brehu) vznikne otvor tým, že sa existujúci povrch len vyspraví vhodnou reprofilačnou metódou a nebude sa nadvyšovať. Týmto postupom sa vytvorí 1 m dlhá znížená časť priepadu ku ktorej sa budú koncentrovať plávajúce nečistoty a ich odstránenie z brehu bude jednoduchšie. Bezpečnostný priepad je napojený na časť vytvorenú betónovým obdĺžnikovým korytom, ktorá bude rekonštruovaná podobne ako koryto priepadu. Následne prechádza betónová časť do časti tvorenej

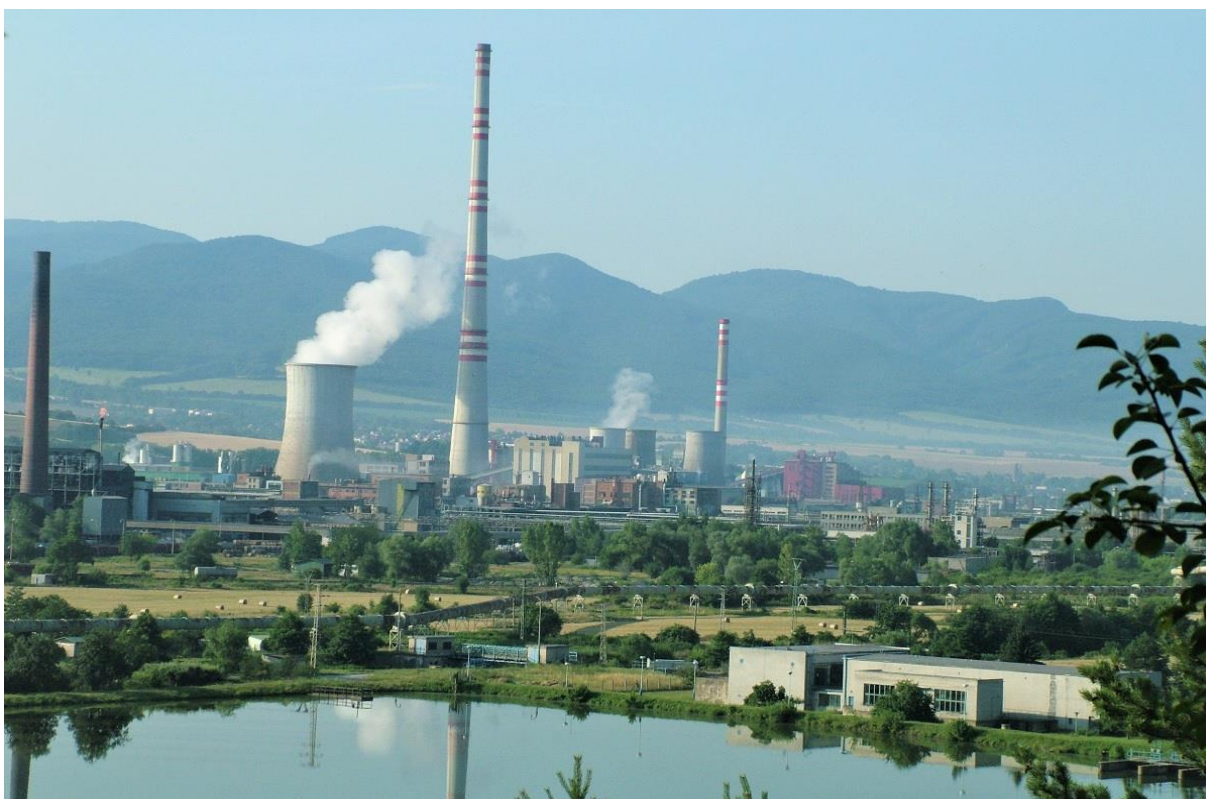
Obr. 1 Pohľad na odberateľov priemyselnej vody

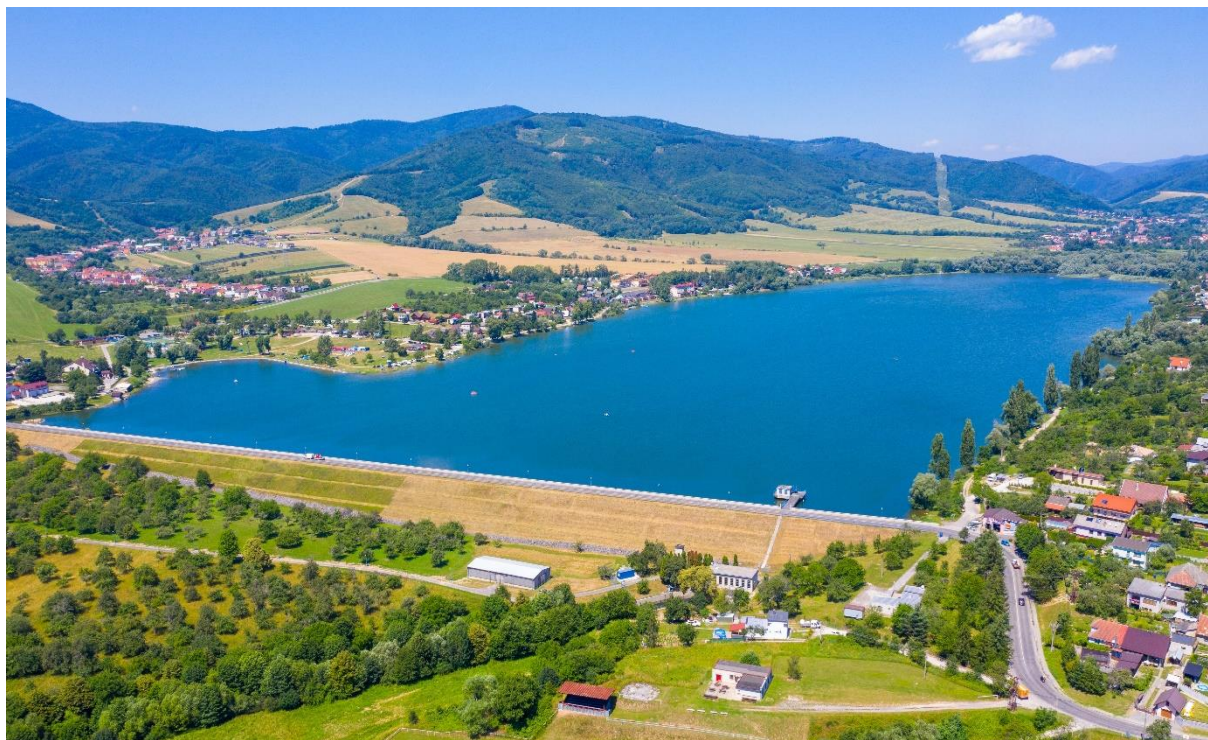
Obr. 2 Pohľad na VN Nitrianske Rudno

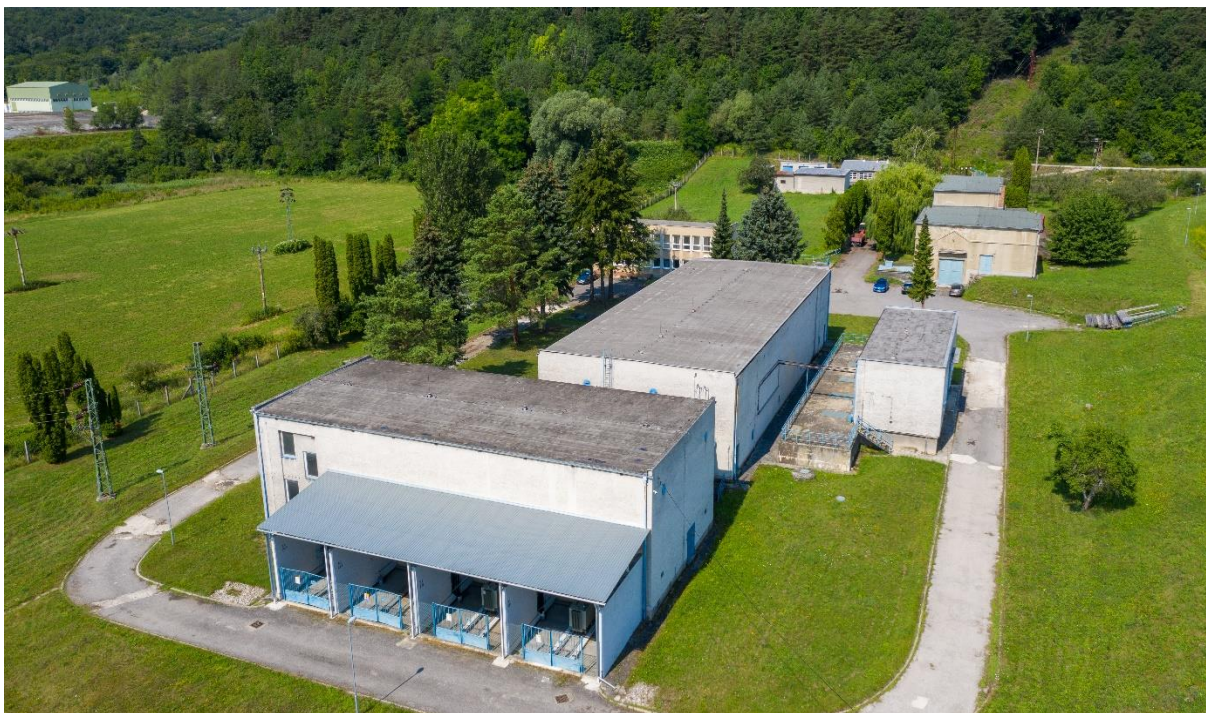
Obr. 3 Pohľad na Čerpaciu stanicu Nováky

Čerpacia stanica sa skladá z troch častí a to : zo strojovne , z rozvodne vysokého napätia a z filtračnej stanice, kde sa prostredníctvom sieťových filtrov voda zbavuje hrubších nečistôt. Voda z čerpacej stanice je pomocou čerpadiel dodávaná do siete rozvodných potrubí a trasovaná podľa požiadaviek odberateľov k jednotlivým výrobám.

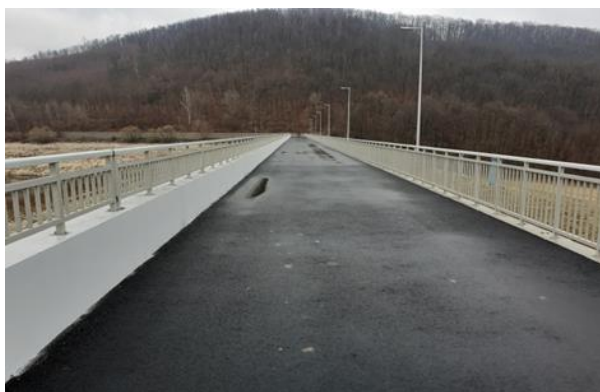
Obr. 1 *Komunikácia na ochrannej hrádzi po oprave*

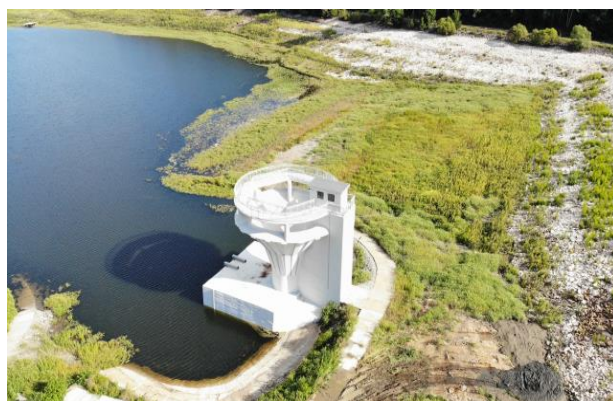
Oprava vnútorných a nadzemných betónových povrchov a vonkajších stien šachty a priepadu sa realizovala na báze sanačného systému SIKA vrátane finálnych zjednocovacích náterov . Oprava vnútorných stien šachty na priepad sa urobila zosekaním a otryskaním vysokotlakým vodným lúčom (500 bar), po ktorom nasledovala lokálna ochrana výstuže s následnou reprofiláciou betónovej konštrukcie. Finálne farebné zjednotenie povrchu sa vykonalo dvoma vrstvami paropriepustným akrylovým náterom odtieň podľa požiadavky investora.

Obr. 2 *Združený funkčný objekt po oprave*

Pod tento stavebný objekt spadá šachtový priepad so vstupnou šachtou a vonkajšie betónové povrchy strojovne dnových výpustov. Predmetom projektu bola oprava existujúcich objektov v nevyhovujúcom technickom stave, rešpektujúca riešenie pôvodného stavu (Obr. 2).

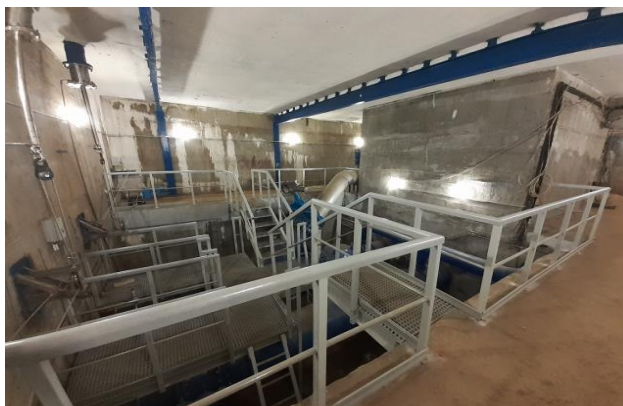
Z toho dôvodu boli vymenené všetky armatúry ako uzávery, klapky, kuželové uzávery. Všetky obnovované potrubia boli mechanicky očistené od hrdze a následne bola na celom ich povrchu zrealizovaná obnova náterov. V rámci tohto objektu boli ďalej nainštalované nové zábradlia, schodiská, rebríky a plošiny z kompozitného materiálu, ktoré sú kotvené cez chemické kotvy do betónových povrchov.

Obr. 4 Objekt strojovne po oprave

V rámci opravy objektov VS Ružiná došlo aj k oprave celého armatúrneho a strojného vybavenia strojovne [2] (Obr. 4). V minulosti boli armatúry a potrubia v zlom stave podliehajúce korózii na povrchu vplyvom vlhkosti prostredia.

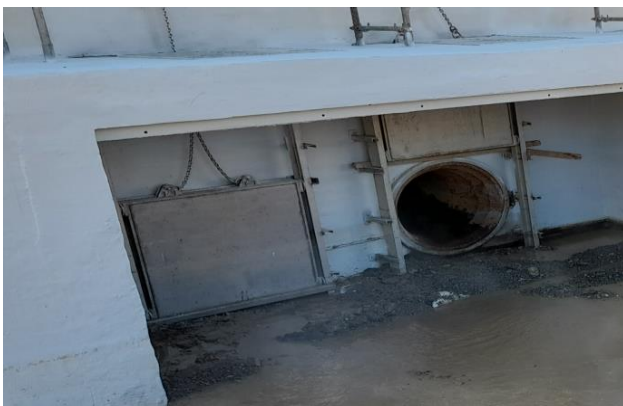
Obr. 5 Nové tabule provizórneho hradenia

Výmena provizórneho hradenia [2] riešila obnovu provizórnych hradení (Obr. 5), hrablic a hrablicového krytu nachádzajúcich sa pred vtokovými kusmi na vypúšťacích potrubiach. Tieto zariadenia boli nefunkčné, preto bola potrebná ich výmena. Pred začatím prác na výmene provizórneho hradenia a hrablic bolo potrebné odťažiť časť dnových nánosov nachádzajúcich sa v tomto priestore. Hradenie vtokového otvoru je zabezpečené pomocou ocelevej hradiacej tabule, ktorá sa pohybuje pomocou sústavy kladiek a navijaku. Obnova tohto zariadenia spočívala v celkovej výmere všetkých častí provizórneho hradenia okrem častí, ktoré sú pevne ukotvené do železobetónovej konštrukcie. Všetky novo inštalované časti, ktoré pôvodne boli oceľové boli nahradené nerezovými.

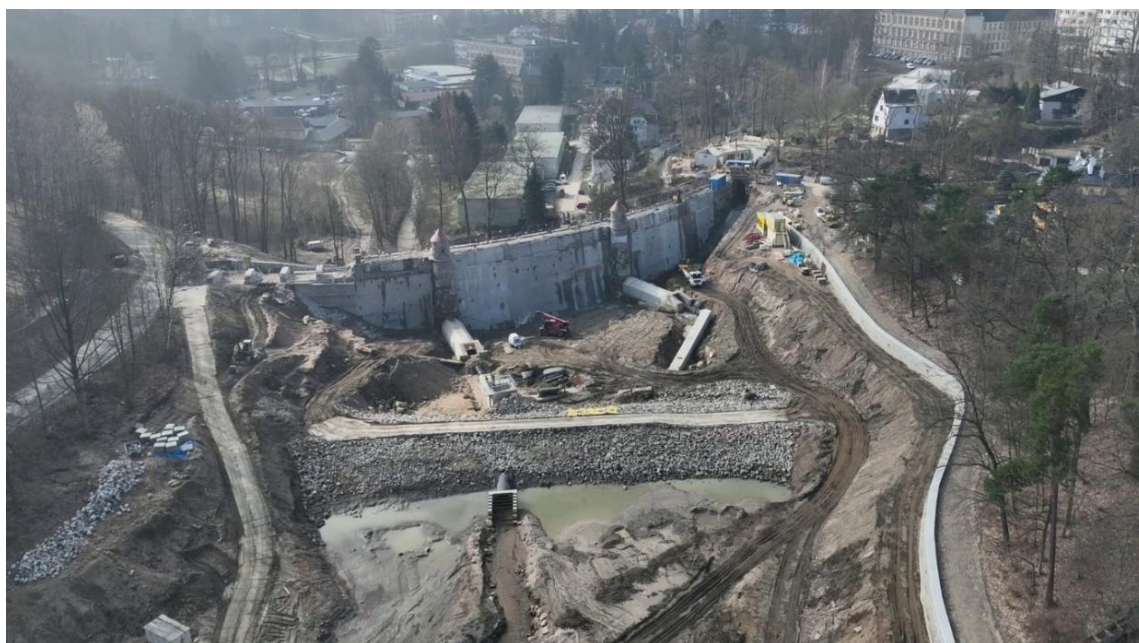
Obr. 1 Pohled na hráz v průběhu realizace akce

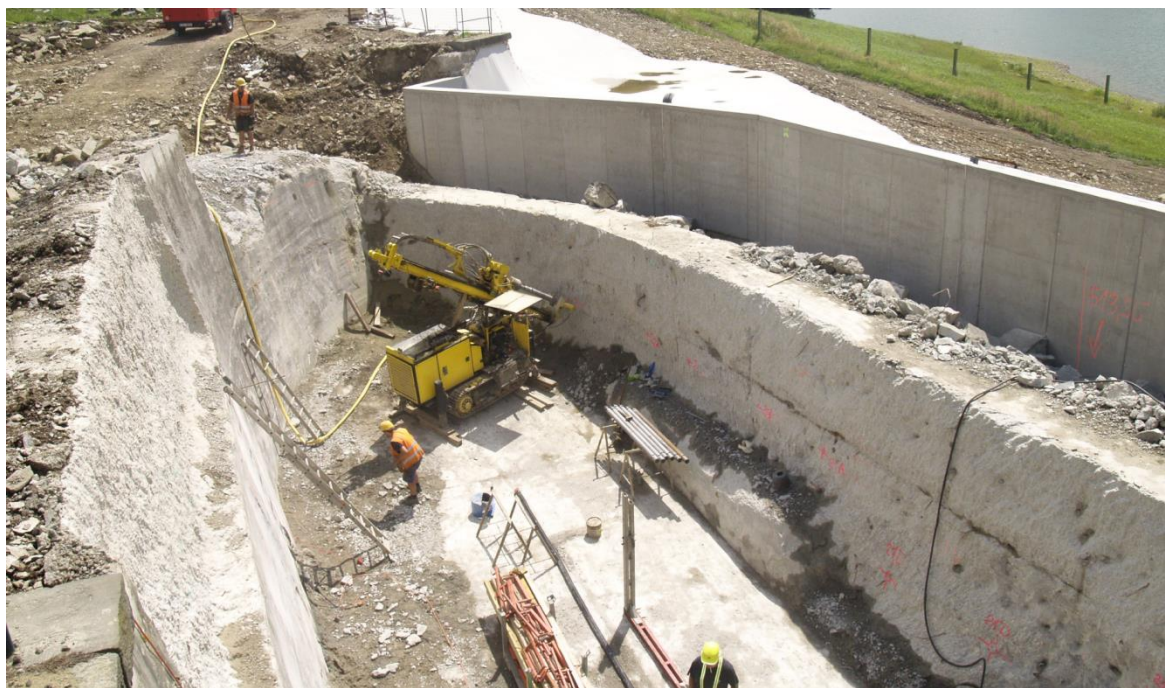
Obr. 1 Staveniště bezpečnostního přelivu, směrem do nádrže provizorní ŽB zed' pro zajištění ochrany stavby před povodněmi

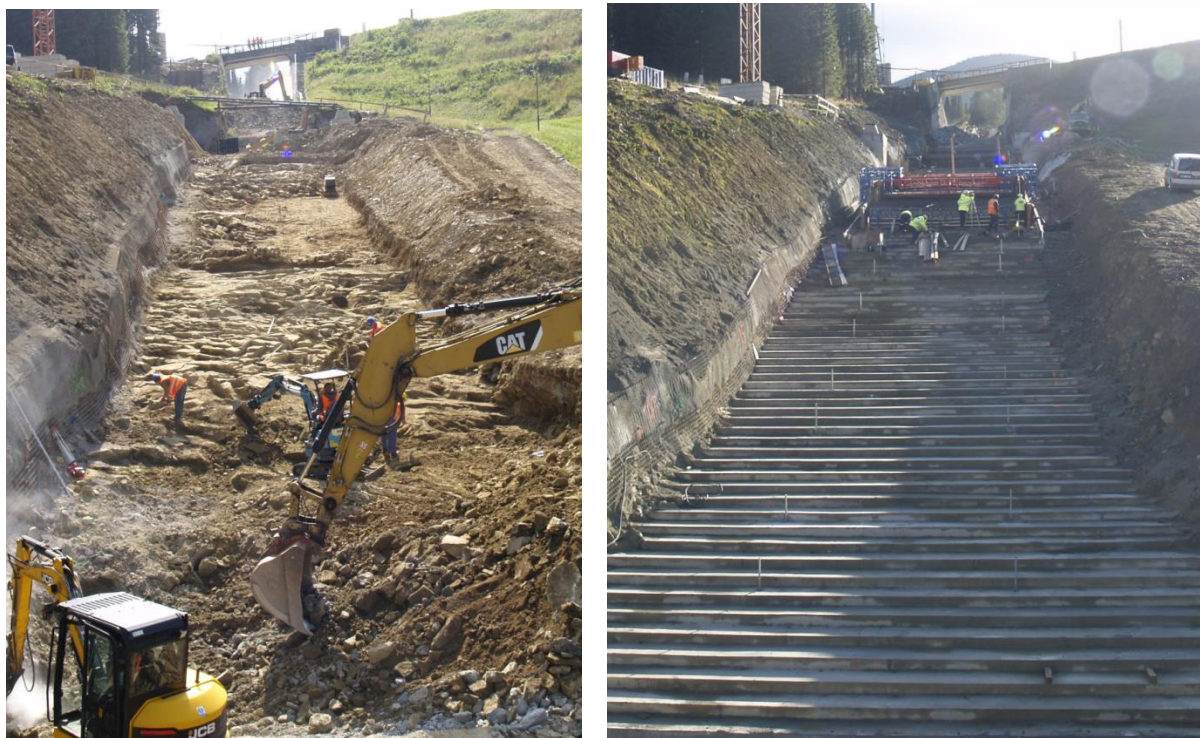
Obr. 2 Výlom a podkladní beton skluzu

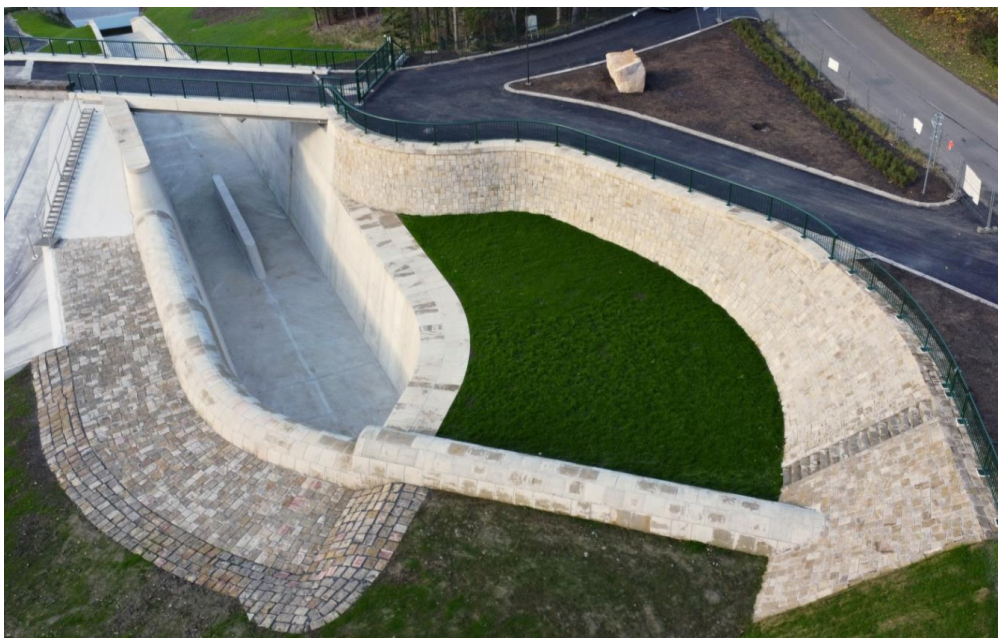
Obr. 3 Letecký snímek dokončené stavby

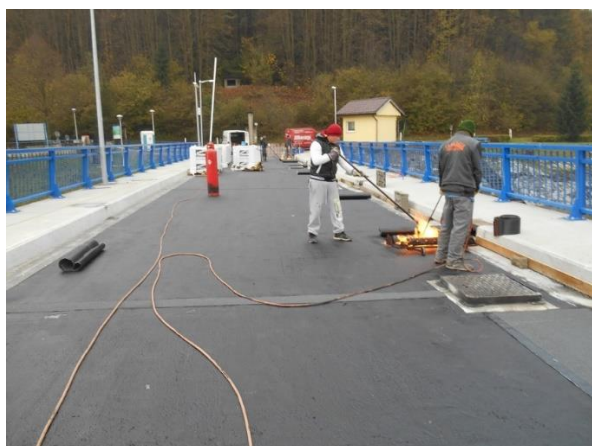
Obr. 2 *Izolácia na korune hrázde*

Rekonštrukcia pozostávala z komplexnej obnovy ríms (Obr. 1), opravy vozovky, podkladu vozovky, izolácií (Obr. 2), odvodňovacích prvkov, záchytných a bezpečnostných zariadení a výmeny zábradlia (Obr. 3). Vykonala sa aj rekonštrukcia a zosilnenie nosnej konštrukcie dvojpoľového rámového premostenia prepádov. V ostatných objektoch sa riešila rekonštrukcia verejného osvetlenia na telese priehrady, úprava dopravného napojenia na cestu II/520 Námestovo - Tvrdošín a III/05944 Ústie nad priehradou - Trstená a ochrana koruny priehrady a objektov k nej prislúchajúcich.

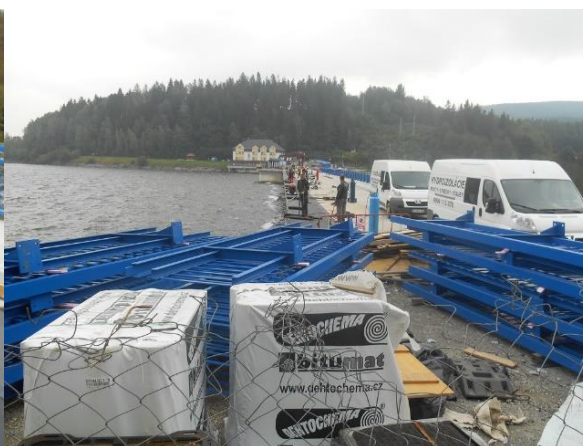
Obr. 3 *Príprava montáže zábradlia*

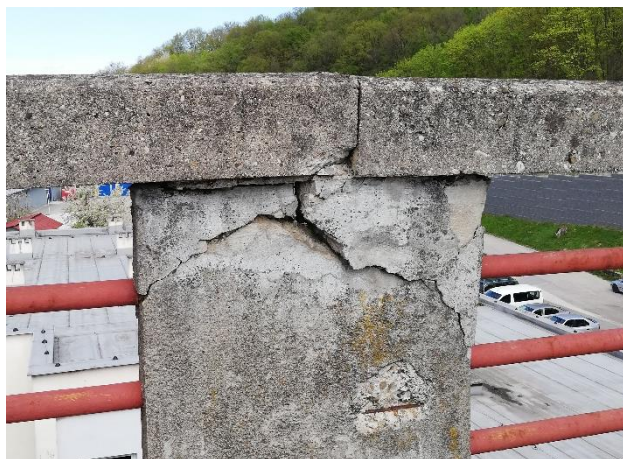
Obr. 4 Poškodenie bet. zábradlia
