ZBORNÍK PRÍSPEVKOV

XXXVIII. PRIEHRADNÉ DNI 2024

Abstrakt: When designing the Liptovská Mara hydraulic structure, great attention was paid to the existence of landslides on the right-side slopes in the area between Vlašky and Liptovská Mara. It was primarily the Veľkomarský landslide on the water side of the dam and the Malý Vlaštiansky landslide on the air side of the right-side binding of the earth dam of the hydraulic structure. The presence of the mentioned landslides significantly affected the situation of the dam profile and caused the implementation of a considerable amount of exploration, rehabilitation and monitoring works to ensure the stability of this part of the dam. Rehabilitation works on the Veľkomarský landslide took place in 1974-1978. The effects of remedial measures are monitored on the established monitoring network. The results of the monitoring and proposals for its upgrade are the subject of the submitted paper.

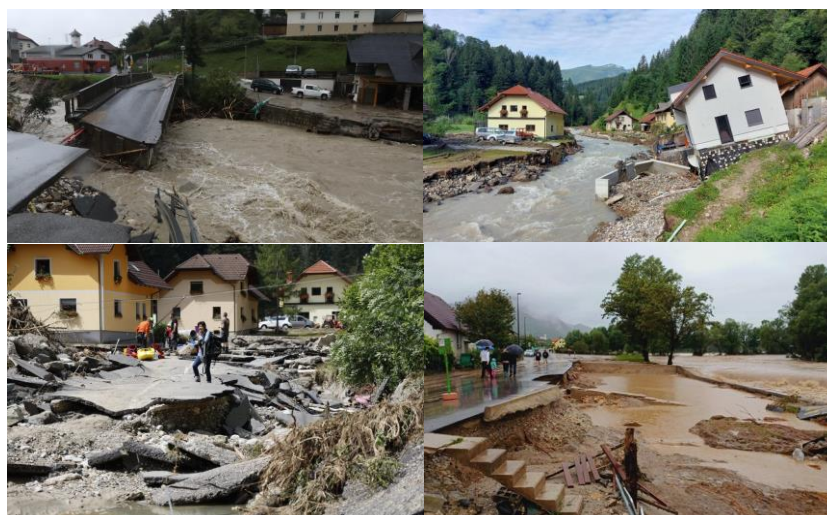
Fig. 3 The consequences of flooding on dwellings and infrastructure

Floods affected just under two-thirds of Slovenia's territory, or 183 out of 212 municipalities, with most damage to water, roads, energy and housing infrastructure (Fig. 3). Many water management structures were damaged in the floods, including a number of levees. However, dams and reservoirs were fortunately able to withstand the pressure of the floodwaters and contributed significantly to avoiding further damage. The estimated damage from the floods, including indirect damage (inability to use facilities, loss of production, etc.) is around EUR10 billion - of which direct damage alone is around EUR 3 billion.

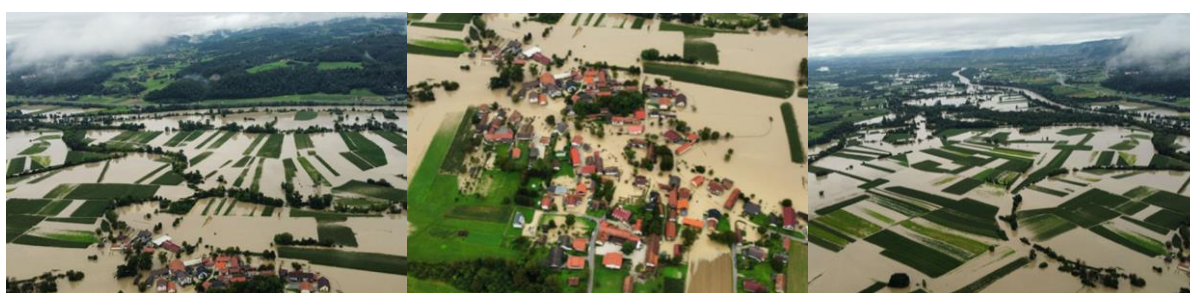
Fig. 4 *Flooding in the area of the confluence of the Sava and Krka rivers that would be prevented by the construction of the Mokrice HPP (photo: Uroš Supančič)*

flooded during any major flood event, as well as in 2023, due to the hydraulic damming effects of the Sava River (Fig. 4). Although the flood damage is evident in every flooding event, the Mokrice HPP project, as well as the conclusion of flood protection system for Lower Sava River, was stopped in 2022 due to an appeal by nature conservationists against the already issued nature conservation consent and in August 2023 the area was consequently flooded and devastated by the high waters. Recent flood events have clearly shown the effectiveness of dams in ensuring flood safety and public support for the construction of dams and flood retention basins is slowly growing.

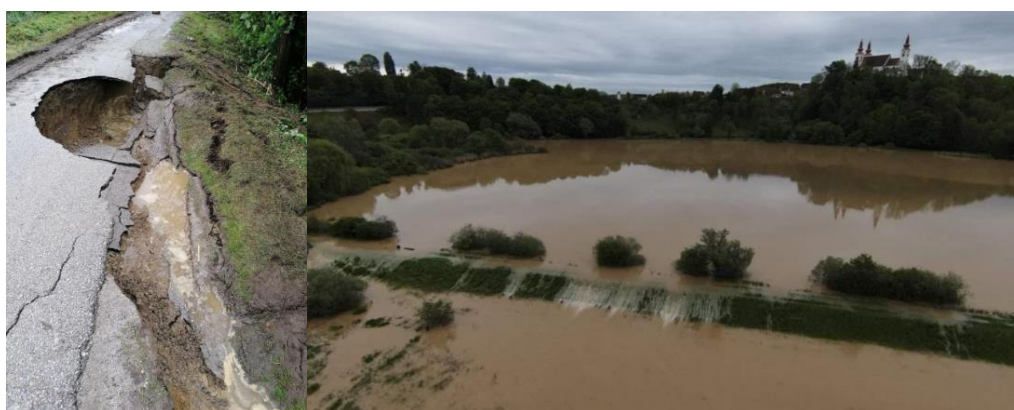
Fig. 5 *Crest overtopping caused damage to the Gradišče dam*

Apart from the check dams in the catchment areas, the most serious damage has been caused by the Gradišče dam on Trinity Lake, which is not a large dam. The reservoir is part of a system of multi-purpose reservoirs in the Pesnica Valley, which are designed to serve the needs of agro-remediation, aquaculture as well as flood protection. Extreme water levels have caused crest overtopping and damage to the outlet area, where erosion damage occurred. The spillway structure has been damaged (Fig. 5). The rehabilitation of the dam, the protection of erosion damages and the rehabilitation of the existing spillway structure are planned for 2025.

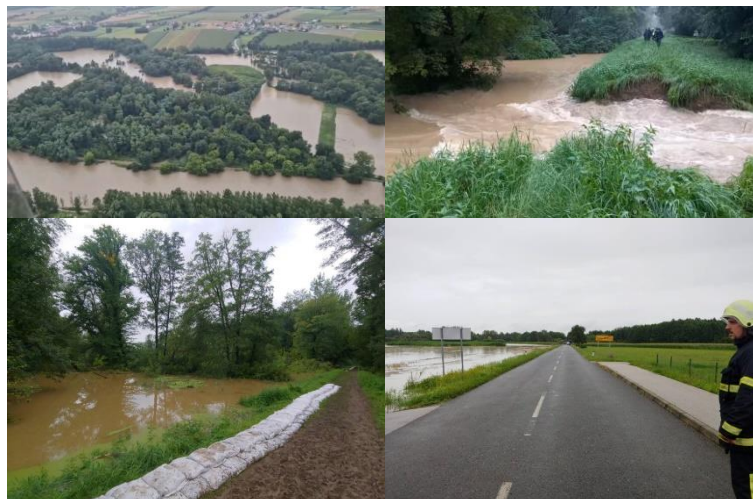
Fig. 6 *Levees along the Mura needed reconstruction - but waited too long*

Mura River. Due to limited resources, over the past decades the damages to the levees on the section of the Inner Mura River have only been repaired by the river works manager to the minimum extent necessary to ensure that the structures were already in a good state. However, during the floods of August 2023, despite the efforts of the river works manager, civil protection and the population, local breaches of the levees occurred in this section, resulting in flooding of the surrounding settlements in the hinterland (Fig. 6). On the basis of previous studies, the most effective and permanent measure to ensure flood safety in this section is proposed to be the construction of a dam or a hydropower stage, where the flooding problem would be addressed in a similar way as in the Lower Sava River section. Unfortunately, this measure is not an option due to public opposition.

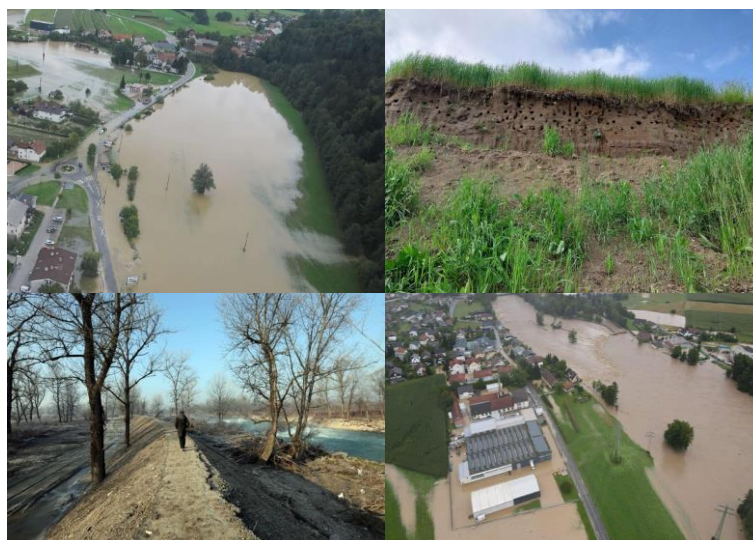
Fig. 7 *The levees along the Middle Sava River section were deteriorated - there were rodent and bird tracks, as well as overgrowth that does not belong on the levees itself.*

animal activity, illegal construction, etc.) that led to the loosening of the levees, was also carried out irregularly, and intervention work alone was no longer sufficient to improve the condition of the facilities. A particularly exemplary case, as a consequence of non-maintenance, was the settlement of protected bird species in the area of the flood protection structures, followed by the prohibition of any further rehabilitation measures for the protection of endangered species. The end result was that erosion processes have intensified; the habitat of protected species has been destroyed and the damage to the levees was irreparable to a reasonable extent (Fig. 7). Based on this kind of experience, one would expect decision-makers to take a subtler approach to planning flood protection measures, but practice does not show this to be the case. Even in dealing with the consequences of the August floods, it appears that all too often emergency solutions are used, which tend to be permanent and pose a potential risk in subsequent flood events. In the Middle Sava River, the most rational option is to build a chain of hydroelectric power plants that would comprehensively address flood safety issues, and this project also enjoys greater support in the region than among decision-makers.

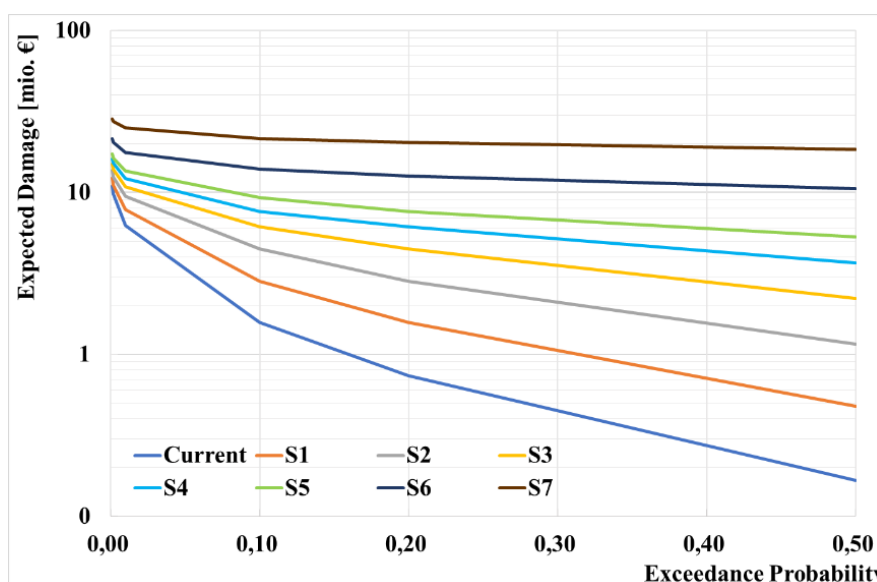
Fig. 3 Relationship between the probability of a flood event and the expected damage for different scenarios of MSL rise

EAD is defined as the sum of the product of the ED and the likelihood of the flood event. Geometrically, EAD represents the area under the curve as shown in Fig. 3. The values of EAD in the area of Piran for the different scenarios of MSL rise are shown in Fig. 4.

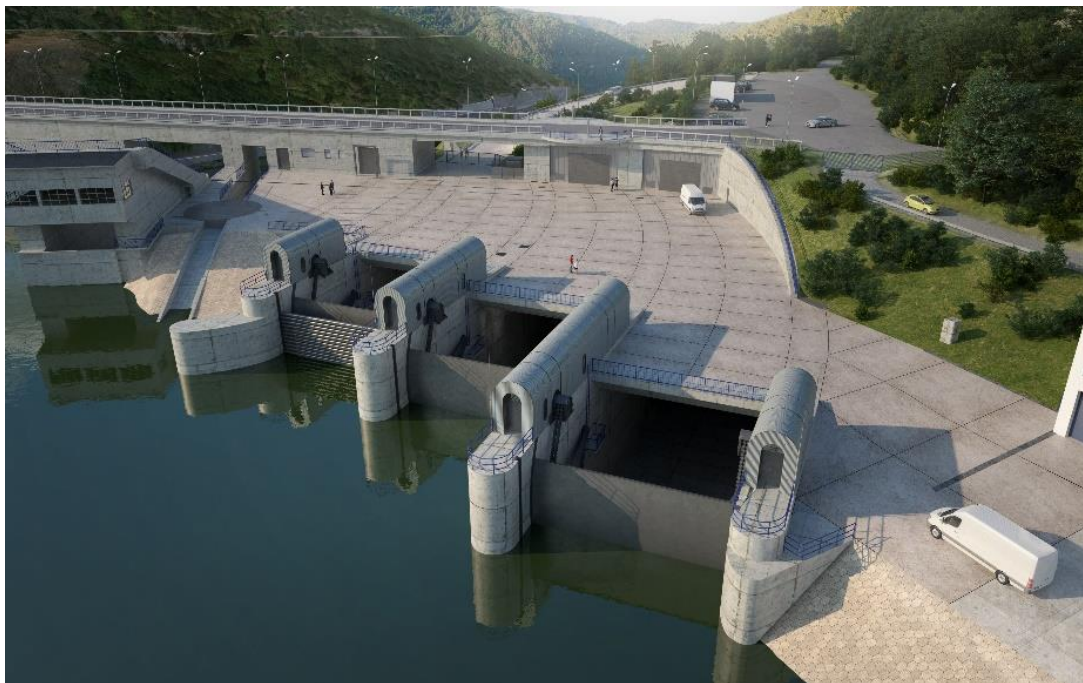
Obr. 2 Vizualizace vtoků do přelivu na horní vodě

Projektant stavby AQUATIS a.s. podle požadavku investora zpracoval v období přípravy projektové dokumentace detailní třírozměrný model stavby, a to na základě dokumentace pro provádění stavby (viz obr. 2, 3), který umožnil precizní koordinaci prostorového uspořádání stavebních i technologických částí záměru.

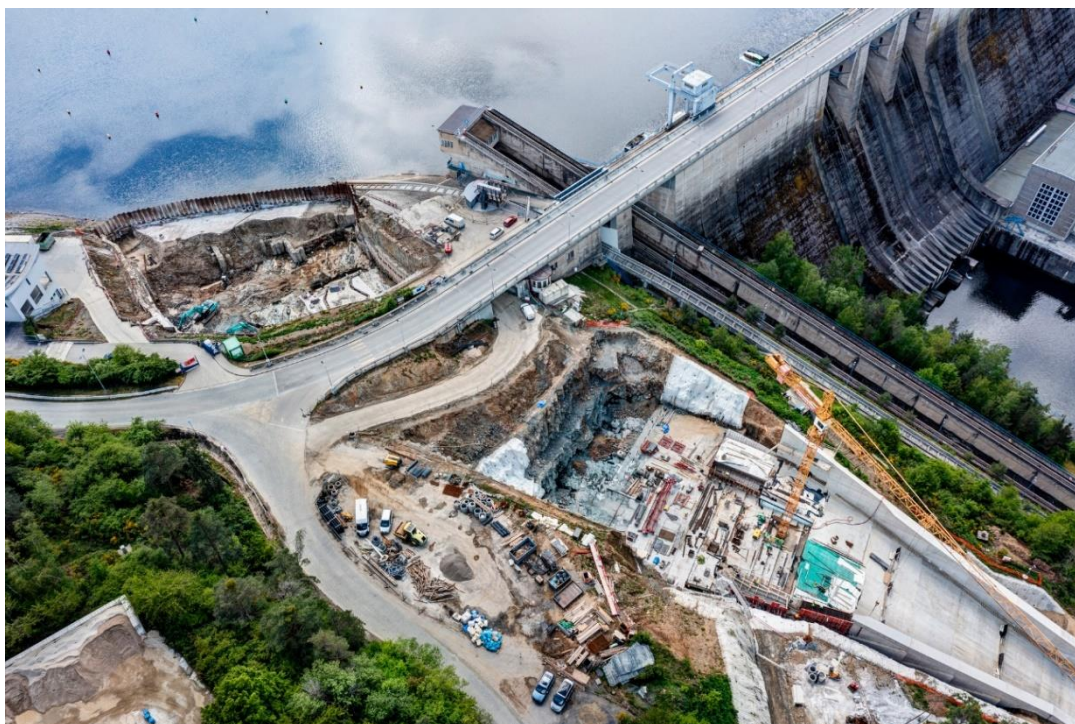
Obr. 4 Rozpracovanost na objektech SO 01 – vtoková část a SO 03 – otevřená část skluzu

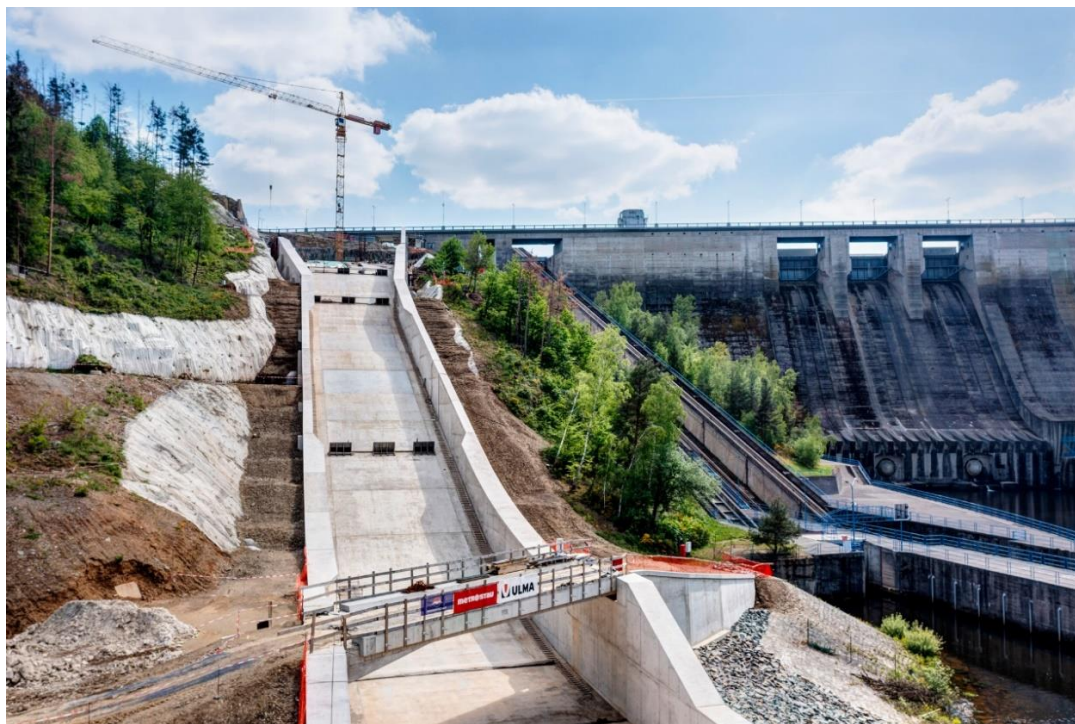
Obr. 5 Realizace stavebního objektu SO 03 – otevřená část skluzu (květen 2024)

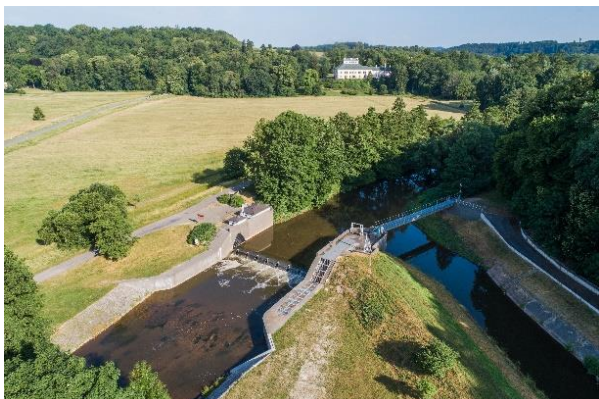
Obr. 5 VD Zlič - Rozdělovací objekt na Úpě

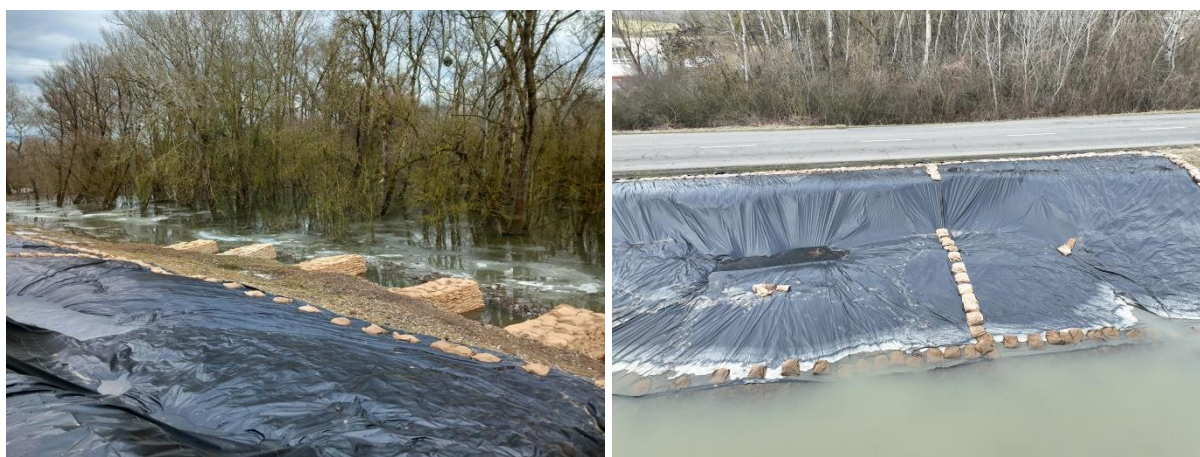
Obr. 1 Pohľad na miesto zosuvu návodného svahu pravobrežnej hrádzce Laborca zo dňa 01.02.2024 a 15.02.2024 (Foto: A. Šoltisová, S. Farkaš)

Na návodnom svahu pravobrežnej hrádzce Laborca v rkm 8,033 – 8,057 v extraviláne obce Veľké Raškovce v okrese Michalovce, v súbehu so štátnou cestou II. triedy č. 522, bol koncom decembra 2023 pri pravidelnej obchôdzke zistený zosuv návodného svahu ochrannej hrádzce (Obr. 1). K zosuvu došlo vplyvom dlhotrvajúcich zrážok z predošlého obdobia, nasýtenosťou podložia, ako aj dlhodobým podmáčaním päty ochrannej hrádzce v dôsledku vysokého stavu Laborca. V predmetnom úseku vodnej stavby bola vykonaná tvaromiestna obhliadka za účelom zistenia rozsahu poškodenia telesa ochrannej hrádzce, ako aj určenia postupu zabezpečovacích prác. Správca toku zabezpečil v uvedenom období provizórne prekrytie zosuvu fóliou a vrecami s pieskom. Následne bol svah v mieste zosuvu zastabilizovaný prítlažením pomocou vriec s pieskom rebrovaním.

Dĺžka zosuvu pozdĺžne po svahu dosahovala 24,70 m, max. prehĺbenie 1,12 m. Správca toku zabezpečil sanáciu predmetného úseku hrádzce stabilizáciou päty návodného svahu lomovým kameňom a úpravou do profilu projektovaného stavu ochrannej hrádzce v predmetnom úseku.

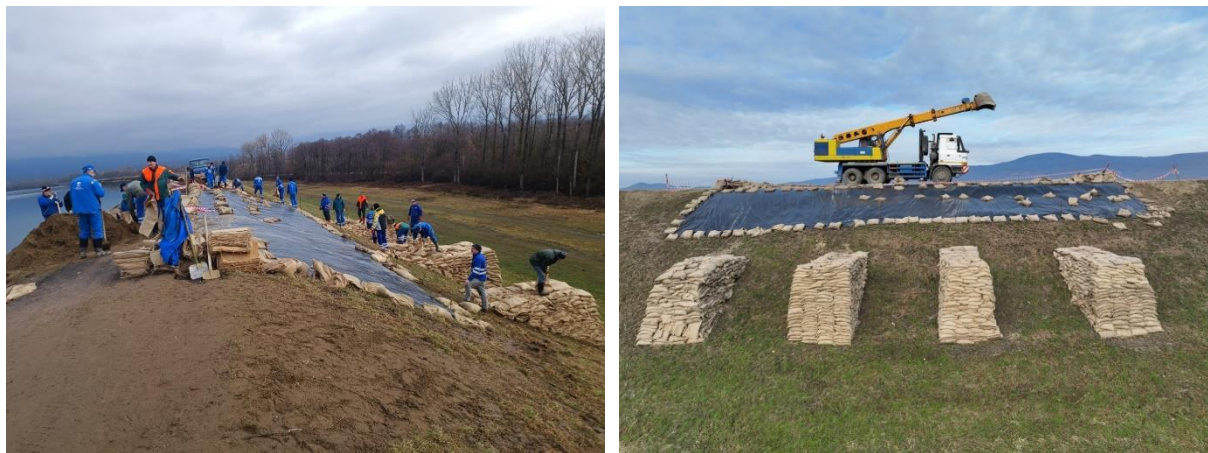
Obr. 2 Prifaženie svahu v mieste zosuvu vrecami s pieskom (rebrovaním) zo dňa 09.02.2024 a situácia v mieste zosuvu zo dňa 15.02.2024 (Foto: P. Pončák, S. Farkaš)

Dĺžka zosuvu pozdĺžne po svahu dosahovala cca 100 m, nameraná dĺžka zosuvu priečne po svahu 8,42 m a max. prehĺbenie v predmetnom úseku hrádze činilo 68,5 cm. Správca toku zabezpečil v uvedenom období provizórne prekrytie zosuvu fóliou a vrecami s pieskom. Následne bol svah v mieste zosuvu zastabilizovaný prifažením pomocou vriec s pieskom rebrovaním. Zosuv je tohto času stabilizovaný, k posunom nedochádza (Obr. 2).

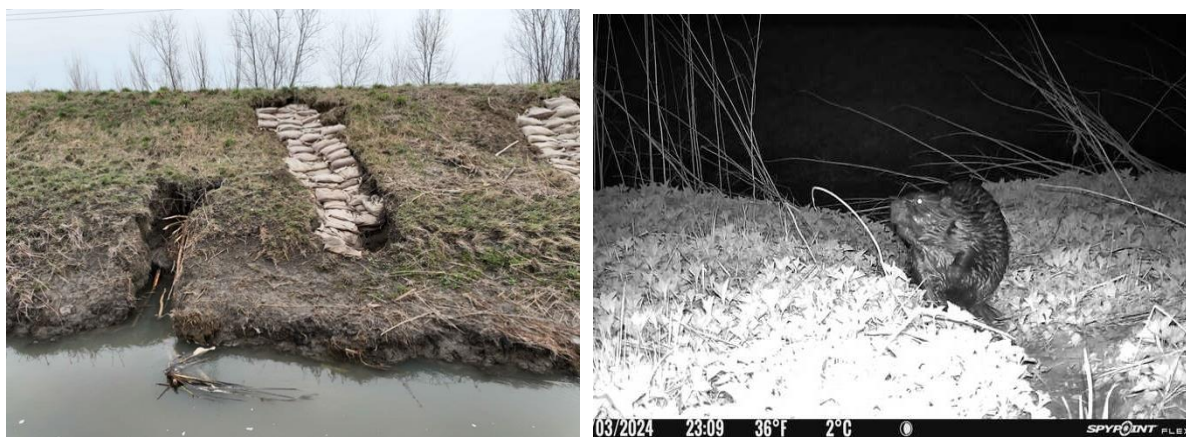
Obr. 3 Poškodenie návodného svahu ochrannej hrádze Trnávky v rkm 15,000 – 16,000 a záber z fotopasce s potvrdenou aktivitou bobra (Foto: S. Farkaš)

činnosťou chránených vodných živočíchov – bobrov vodných (*Castor Fiber*). Aktivita bobra bola potvrdená aj záznamom z fotopasce. Celkovo bolo operatívnym správcom toku zistených 68 poškodení ochranných hrádzí, pričom v kritickom úseku v katastri mesta Trebišov – časť Milhostov bolo zistených na dĺžke 1 km hrádze až 39 poškodení. Samotné poškodenia zasahovali do stabilizačnej časti zemnej hrádze, poškodenia boli pozorované z návodnej strany hrádze. Ochranné hrádze boli v minulosti účelovo vybudované na ochranu pred povodňami v rámci vodohospodárskych úprav Východoslovenskej nížiny. Zistené poškodenia živočíchmi mohli v uvedenom období spôsobiť znehodnotenie rozsiahleho územia záplavami, pričom neboli zanedbateľné ani povodňové škody na samotnej hrádzi, vzhľadom na doteraz vynaložené finančné prostriedky na ochranu územia pred povodňami v predošlom období. V prípade záplav by povodňová vlna z Trnávky zasiahla obytnú časť samotného okresného mesta Trebišov, keďže územne leží bezprostredne po pravej strane toku a spôsobila by tak výrazné škody na majetku obyvateľov mesta. Poškodené ochranné hrádze vodným živočíchom boli lokalizované aj v ďalších úsekoch Trnávky, a to v celkovej dĺžke 6 km. Navrhované opatrenia súvisiace s uložením pletiva do telesa ochranných hrádzí, ktoré boli lokalizované aj v ďalších úsekoch Trnávky sú finančne a kapacitne veľmi náročné. Celková výška nákladov potrebných na opravu poškodených úsekov hrádzí predstavuje cca 6 970 000 EUR. Aj napriek vykonaniu technických opatrení v poškodených lokalitách je veľmi pravdepodobné, že živočích bude migrovať do iných lokalít a jeho činnosťou budú ohrozené ďalšie úseky ochranných hrádzí. Budovanie preventívnych opatrení pred poškodzovaním vodných stavieb chráneným vodným živočíchom (Obr. 3) je pre našu spoločnosť ekonomicky nevýhodné (v správe SVP, š. p., Povodie Bodrogu, OZ Trebišov sa jedná o celkovú dĺžku 512,10 km ochranných hrádzí, čo predstavuje investičný náklad cca 350 mil. EUR). Zároveň platí, že ochranné hrádze boli v minulosti budované za účelom zabezpečenia protipovodňovej ochrany, ktorá je v súčasnej dobe značne obmedzená.

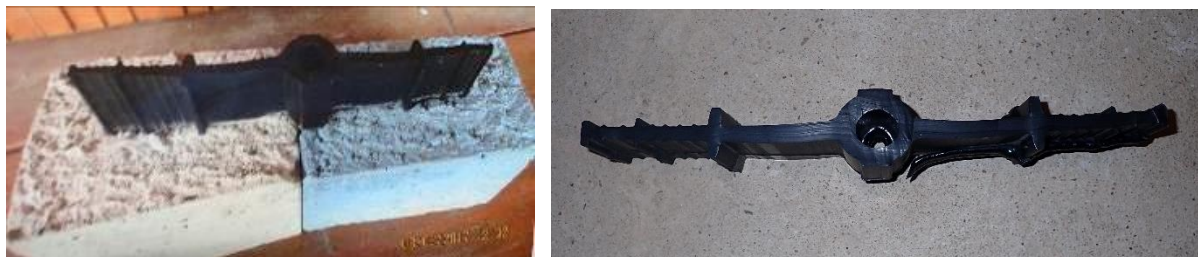
Obr. 3 Gumový pás na přehradě Leibis/Lichte

pro měření a odvedení případného průsaku. V současnosti jsou nejčastěji používaným těsnicím prvkem gumové pásy zabetonované do tělesa hráze (obr. 2, 3).

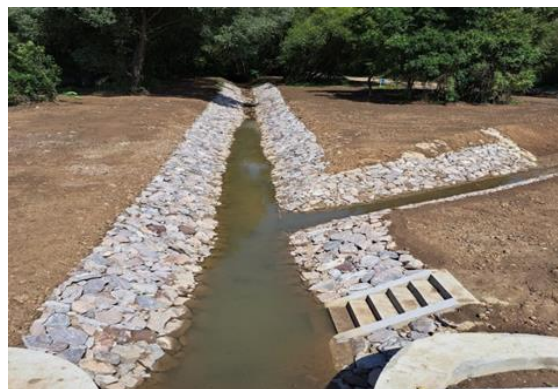
Obr. 8 Úprava Branovského potoka a Hastrgáňa

SO 103 Úprava Branovského potoka a Hastrgáňa – celková dĺžka úpravy Branovského potoka je 81,15 m (nad vtokom úprava v dĺžke 72,2 m a pod výtokom úprava v dĺžke 8,95 m). Pričný profil je jednoduchý lichobežníkový profil so šírkou v dne 1,0 m, so sklonmi svahov 1 : 1,5 (Obr. 8). Opevnenie je z dlažby hr. 30 cm do štrkopiesčitého lôžka (dlažba na sucho). Aby nedochádzalo k vyplavovaniu jemnozrnných zemín je na styku zeminy a opevnenia navrhnutá netkaná geotextília. Úprava potoka Hastrgáň od sútoku je v dĺžke 14,5 m o podobných parametroch, ako Branovský potok. Na začiatku a na konci oboch úprav sú osadené dnové stabilizačné prahy z lomového kameňa (tri), šírky 0,6 m. Prístup do toku je na ľavom brehu pri vtokovom a výtokovom krídle ZFO a to betónovými schodmi šírky 1,0 m.

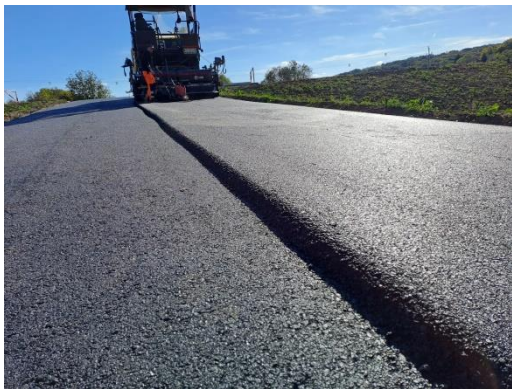
Obr. 9 Kladenie asfaltu na účelovú vozovku

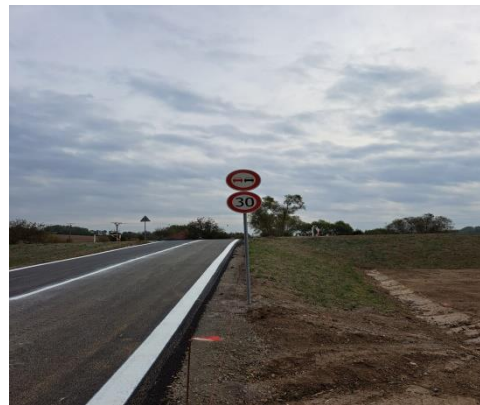
Obr. 10 Účelová komunikácia

SO 201 Preložka miestnej komunikácie – vybudovaním hrádze poldra prišlo k prerušeniu existujúcej účelovej komunikácie a z tohto dôvodu sa realizovala preložka časti komunikácie, pozostávajúca z výškovej úpravy v dĺžke 110,0 m a napojenia poľnej cesty v dĺžke 12,36 m. Šírkové usporiadanie s jazdným pásom a vodiacimi prúžkami je v šírke 6,5 m. Priečný sklon vozovky je strehovitý 2,5 % od km 0,05 po km 0,106. Na začiatku a na konci úpravy je klopenie vozovky do existujúcich priečných sklonov. Odvodnenie vozovky je zabezpečené jej pozdĺžnym a priečnym sklonom. V km 0,030 sú povrchové vody cez rúrový priepust DN 800 prevedené popod teleso komunikácie a následne priekopou do Branovského potoka. Vody z priekopy za hrádzou poldra sú odvedené do potoka Hastrgáň. Popod poľnú cestu je existujúci rúrový priepust DN 500, ktorý je predĺžený cca o 1,5 m s vybudovaním nového čela. Dno a svahy priekop pred a za rúrovými priepustami je spevnené melioračnými betónovými tvárniciami. V priebehu výstavby sa zmenila projektovaná únosnosť vozovky. Pôvodný návrh bol na dopravné zaťaženie NC 100 max. $0,5 \cdot 10^6$ a nový návrh na základe zmeny účelu využitia – premávka nákladných vozidiel, dopravné zaťaženie NC 100 max. $12 \cdot 10^6$. V návrhu sa pridala k pôvodným vrstvám ešte vrstva ložného asfaltu hr. 70 mm (Obr. 9). Nosnosť vozovky je 10 t na nápravu pri max. rýchlosti 30 km/hod. Komunikácia je vybavená bezpečnostnými prvkami (zvodidlá, smerové stĺpiky, vodiace pásiky a dopravné značky) (Obr. 10).

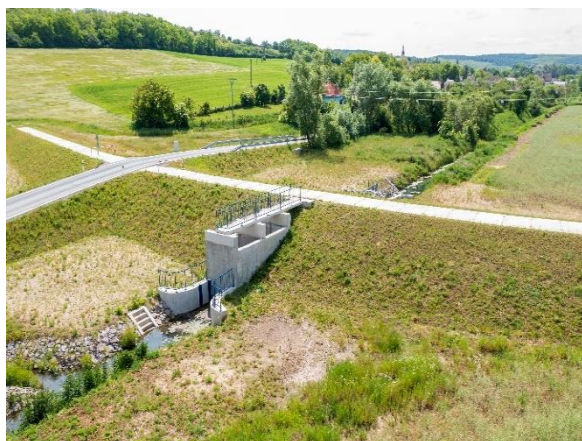
Obr. 11 Pohľad na polder a jeho objekty

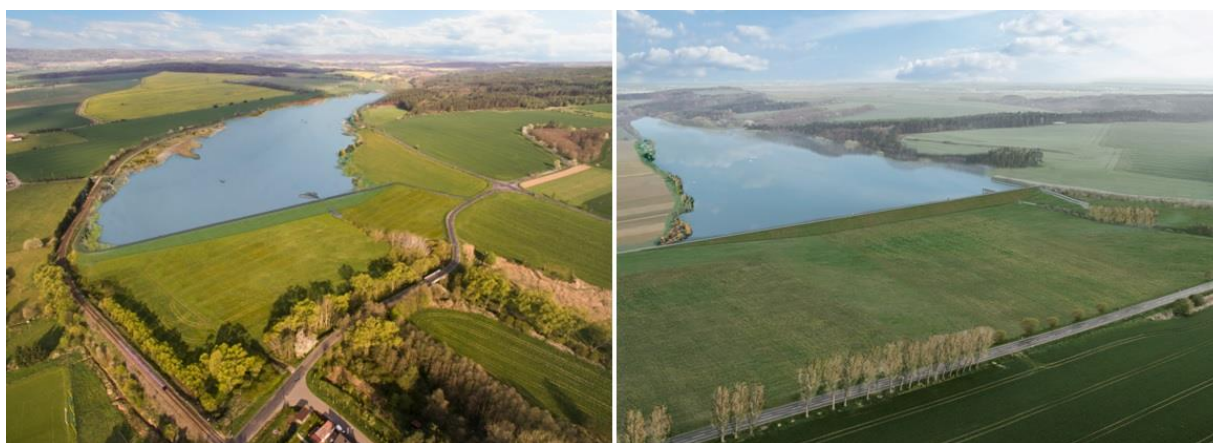
Obr. 2 Vizualizace VD Šanov (vlevo) a VD Senomaty (vpravo)

VD Šanov	VD Senomaty	
Maximální výška hráze	7,8	7,6	m
Délka hráze v koruně	330	335	m
Šířka hráze v koruně	4	4	m
Maximální výška hráze	350,50	337,70	m n.m
Úroveň bezpečnostního přelivu	349,00	336,2	m n.m
Hladina při Q ₁₀₀	349,58	336,76	m n.m
Hladina při Q ₁₀₀₀	349,90	337,1	m n. m
Stálé nadržení	3,7	6,5	tis. m ³
Zásobní prostor	586,1	539,2	tis. m ³
Retenční prostor celkový	296,6	229,3	tis. m ³
Celkový objem při max. hladině.	886,5	774,9	tis. m ³

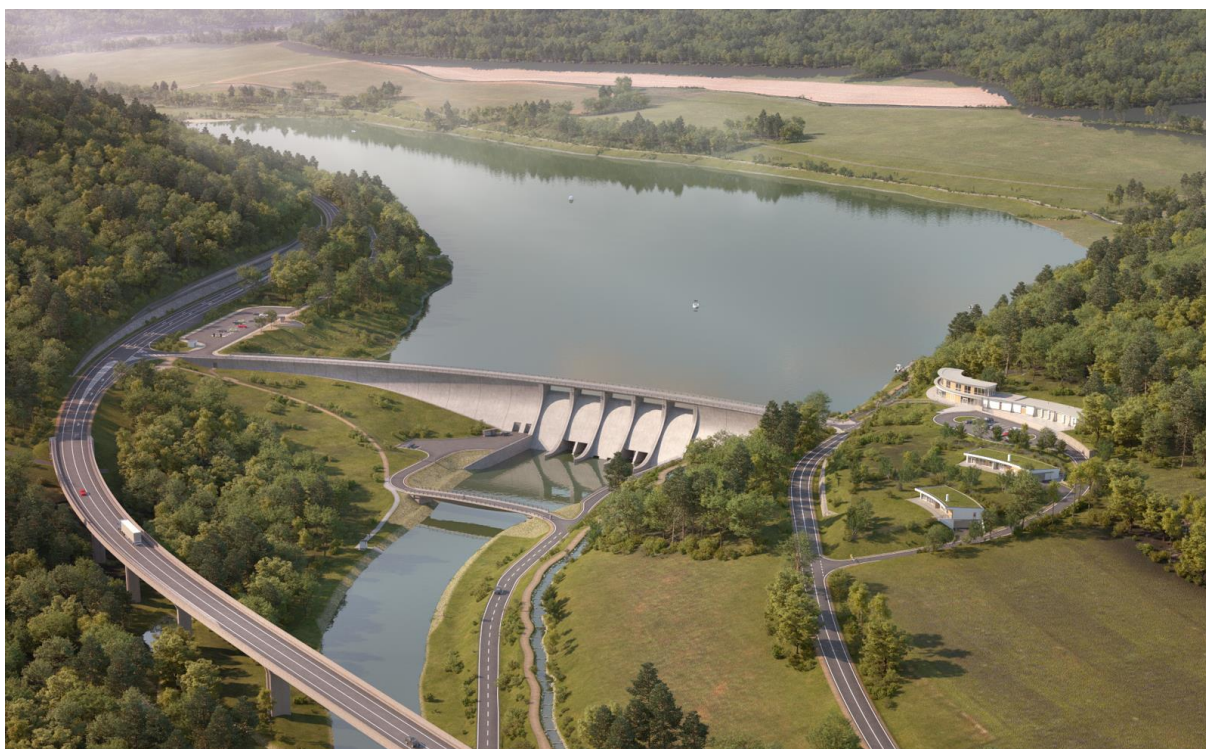
Obr. 2 Přehradní hráz VD Nové Heřminovy, hladina v nádrži na úrovni H_z - vizualizace [3]

Pro přehradu VD Nové Heřminovy byla po interní i externí oponentuře doporučena varianta betonové tížní hráze představující jednoduché a efektivní technické řešení zajišťující nejvyšší možnou odolnost přehrady a její bezpečnost jak při návrhových stavech, tak i při převádění kontrolního průtoku.

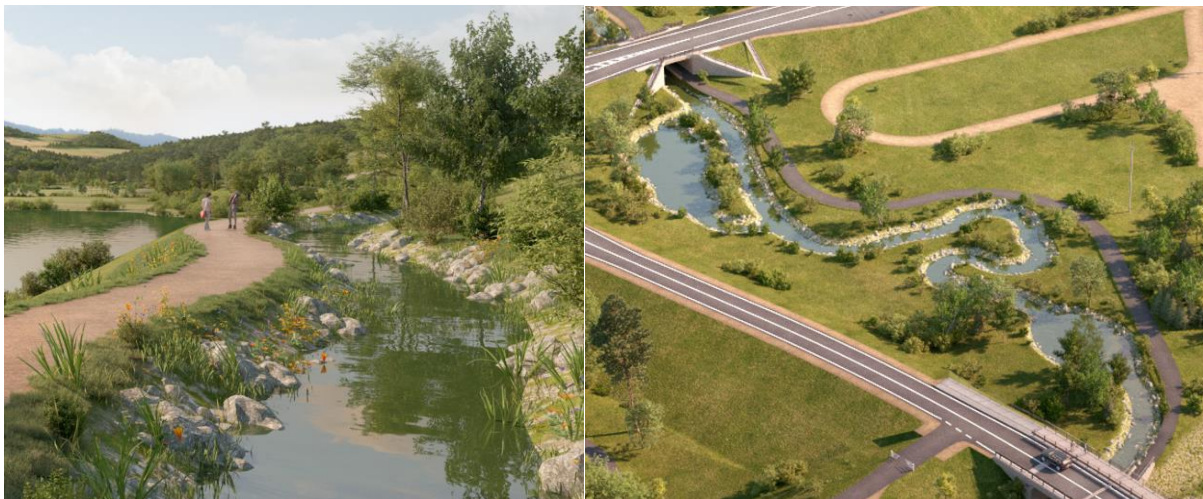
Obr. 7 Obtokové koryto - vizualizace [3]

S cílem migračního zprůchodnění VDNH je navržen jakou součástí VD obtok nádrže. Jedná se o soubor staveb a zařízení zahrnující rozdělovací objekt, samotné koryto obtoku, objekty na obtoku (odlehčovací objekty, podchody komunikací, přemostění, průchod přehradním profilem atd.) a zaústění do řeky Opavy pod přehradní hrází. Obtok je koncipován jako přírodě blízký členitý vodní tok. Od rozdělovacího objektu je jeho trasa vedena vlevo podél revitalizované řeky Opavy a dále po levobřežním břehu nádrže. Za hrazeným průchodem přehradní hrází jeho trasa sestupuje levým údolním svahem do řeky Opavy až pod spádový stupeň v podhrází. Průtok obtokovým korytem bude činit 0,435 – 0,600 m³/s.

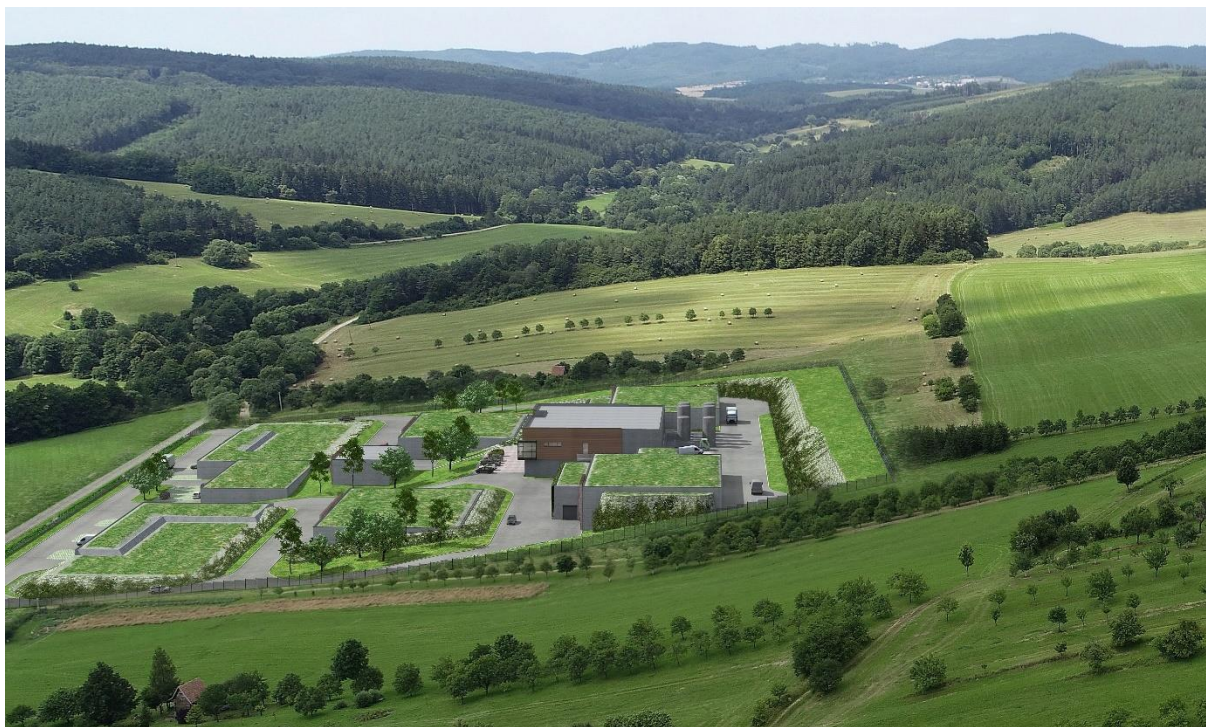
Obr. 1 Navrhovaná ÚV situována v prostoru mezi hrází VD Vlachovice a obcí Vlachovice [23]

pro vodárenské využití na 300 l/s a to i pro různé klimatické scénáře vývoje průtoků v tocích. Pod vodním dílem bude ve dvou etapách budována úpravná vody (viz. Obr. 1), na kterou budou postupně napojovány všechny významné skupinové vodovody na území Zlínského kraje.

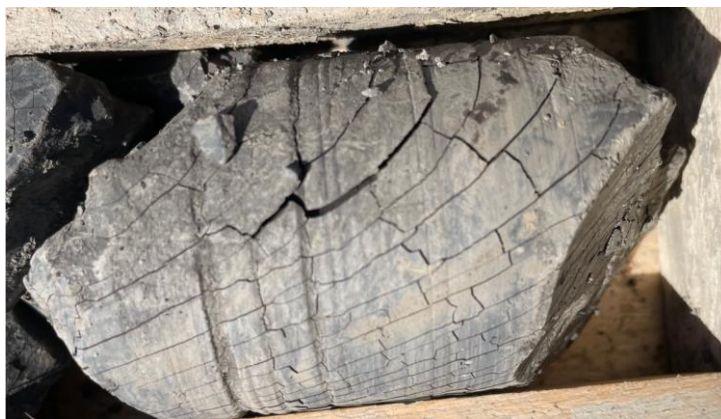
Obr. 2 Destičkový rozpad prachovce [21]

Horninové prostředí je v oblasti přehradního profilu budováno souvrstvími celkově slabě diageneticky zpevněných sedimentárních hornin magurského flyše, račanské jednotky, reprezentovaných převážně jílovcí až prachovci různé intenzity navětrání. Bylo zjištěno, že v oblasti údolní nivy je horninový masív do hloubky cca 15 m tvořen zvětralými až silně navětralými vápnitými prachovci s polohami jíloveů. Ve svrchních partiích jsou horniny zvětřalé až na prachovitý jíl obsahující hojnou příměs navětralých ostrohranných úlomků matečných hornin. Směrem k bázi masív postupně přechází do silně navětralé zóny, v níž si horniny porušené procesy zvětřávání již uchovávají primární strukturu. V hloubkách od 15-16 m byly průzkumnými vrty zastiženy celkově navětralé až slabě navětralé (R4-R3) poloskalní horniny, reprezentované převážně šedomodrým prachovcem s polohami tmavošedých jílovců až jílovitých břidlic ve flyšovém vývoji. Při vystavení vrtného jádra klimatickým vlivům dochází k jeho rychlému, převážně destičkovitému rozpadu (Obr.2).

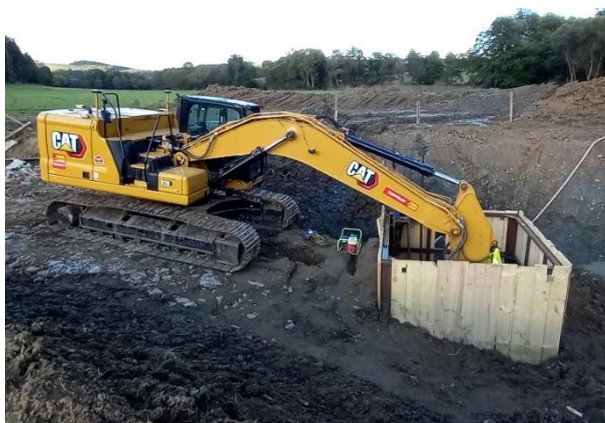
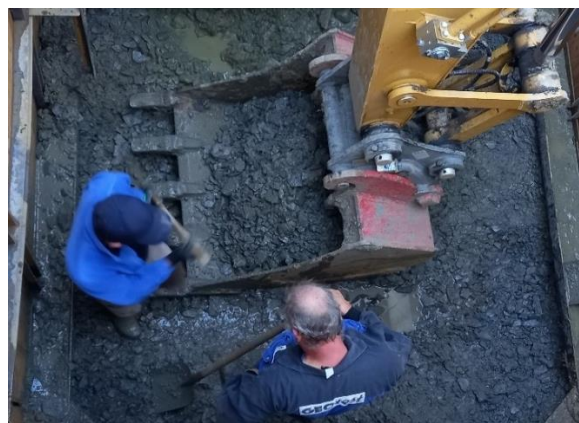
Obr. 3 Příprava šachtice pro provedení geotechnických zkoušek.

Jedním z úkolů podrobného IG průzkumu v hrázovém profilu [21] je stanovení fyzikálních a mechanických parametrů zastižených materiálů. Větší důraz než v předchozí etapě průzkumu [20] se klade na provedení polních geotechnických zkoušek zkoušek in-situ, cílem je stanovení modulů přetvárnosti a parametrů smykové pevnosti poloskalních hornin (jílovců, prachovců) v podloží hráze. Zkoušky se provádějí v šachticích hloubky cca 6 až 7 m ve dně údolí (předpokládána úroveň založení injekční chodby).

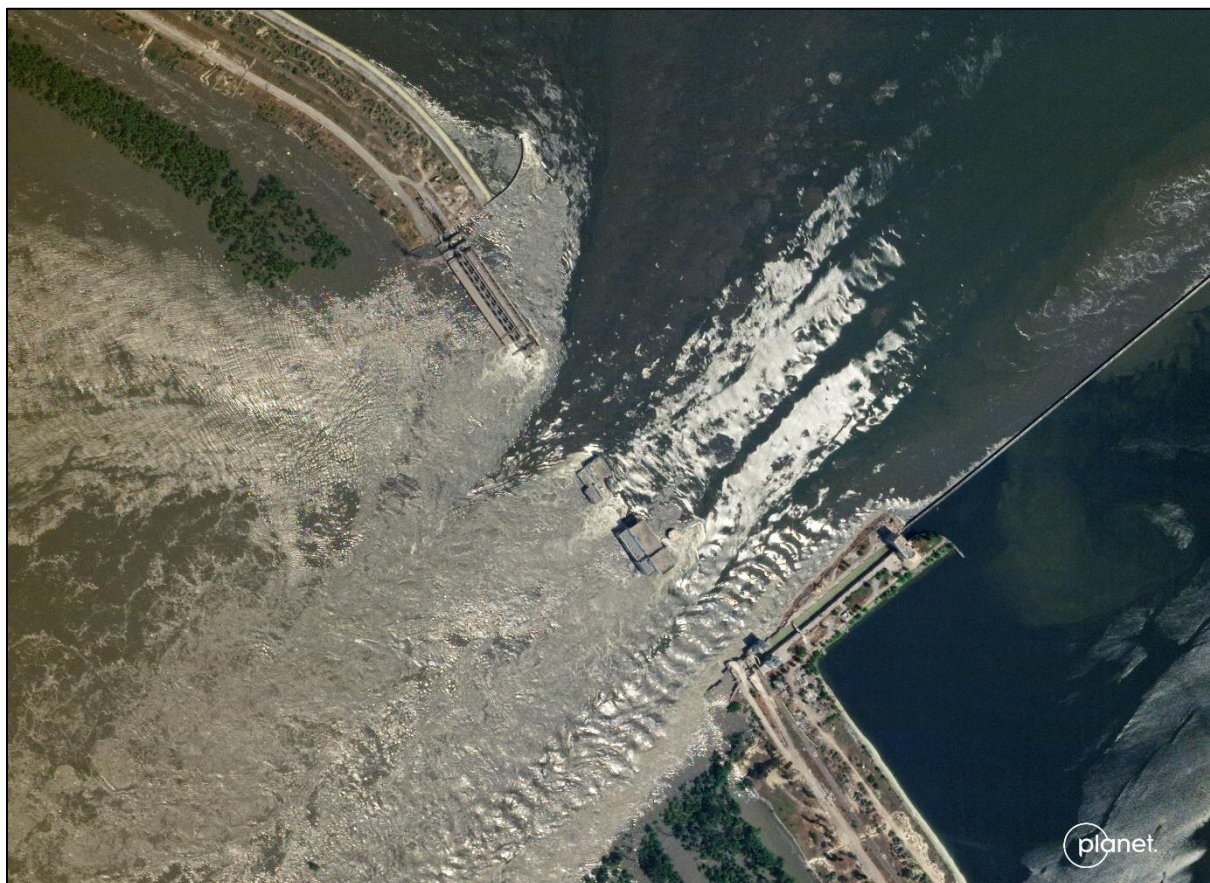
Obr. 1 Satelitné snímky pretrhnutia Kachovskej priehrady [3]

V ranných hodinách okolo 3:00 6. júna 2023 došlo k pretrhnutiu Kachovskej priehrady, ktorá bola v tom čase pod kontrolou ruských vojenských zložiek, ktoré ju obsadili už počas prvých dní ruskej invázie na Ukrajinu [2]. Pretrhnutie priehrady bolo spôsobená explóziou, ktorá spôsobila destabilizáciu a kolaps betónovej konštrukcie v blízkosti vodnej elektrárne Kachovka, čo viedlo k nekontrolovateľnému uvoľneniu veľkého objemu vody (Obr.1). Povodňová vlna následne postupovala po rieke Dneper spôsobujúce rýchle stúpanie hladiny, čo malo za následok devastáciu povodne, masívnu evakuáciu obyvateľov v blízkosti rieky Dneper a jej inundácie, humanitárne, ekonomické a environmentálne dôsledky.

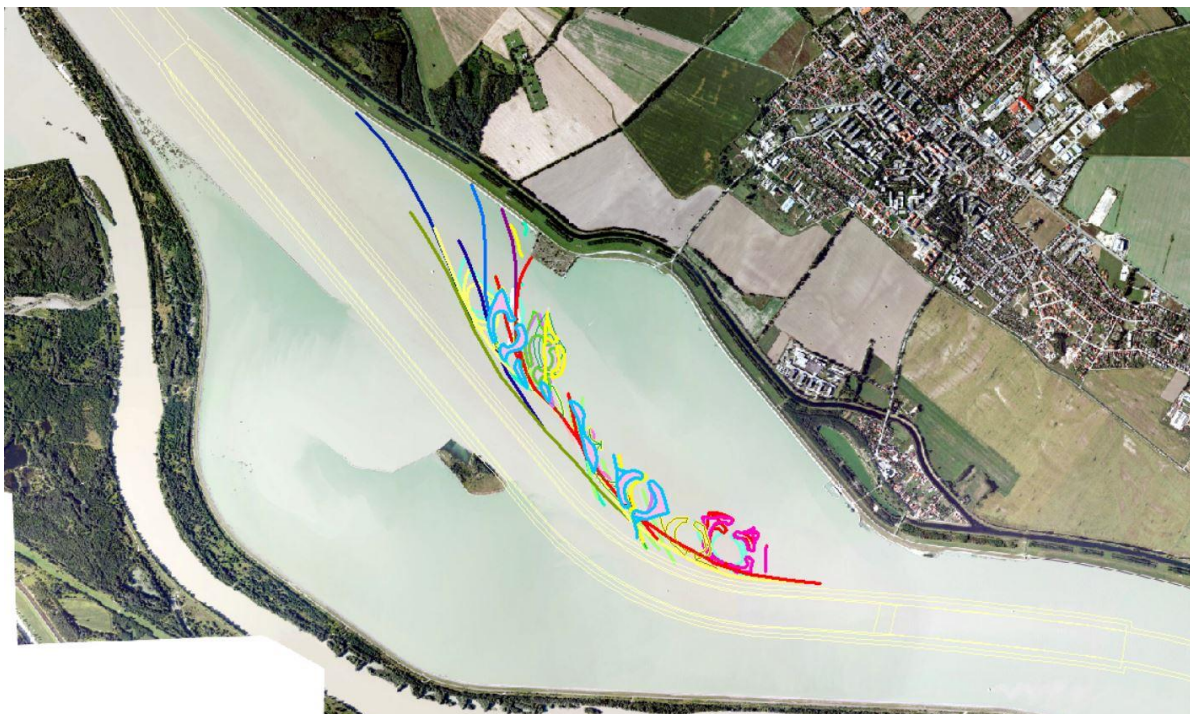
Podľa modelovaných rýchlostí prúdenia sme testované tvary a umiestnenie usmerňovacích stavieb postupne menili a dopĺňali, s cieľom dosiahnuť čo najlepšiu hydraulickú účinnosť. Testovaných bolo spolu 26 alternatív usmerňovacích stavieb a ich modifikácií (Obr. 1). Do užšieho hodnotenia boli vybrané tri varianty: súvislá smerná stavba, tri nadväzné smerné stavby a sústava ostrovov a atolov.

Obr. 1 Znáznornenie preverovaných alternatív usmerňovacích stavieb

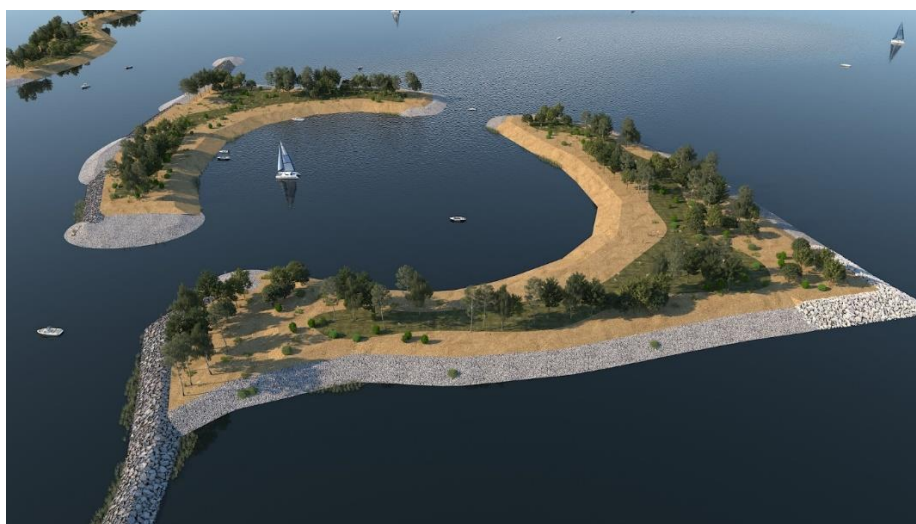
Obr. 4 Vizualizácia usmerňovacích ostrovov a atolov – detailný pohľad

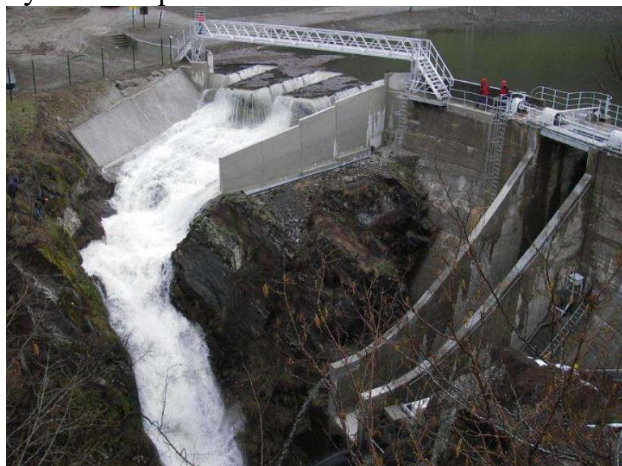
Obr. 1 Doplnkový bezpečnostní pianový přeliv na přehradě Goulours ve Francii [1]

obecně labyrintové přelivy se dobře uplatňují i v podobě dodatečných výpustných zařízení, například ve formě postranních přelivů, viz Obr. 1, kde krátká celková šířka přelivu významně omezuje celkové náklady na zabezpečení díla.

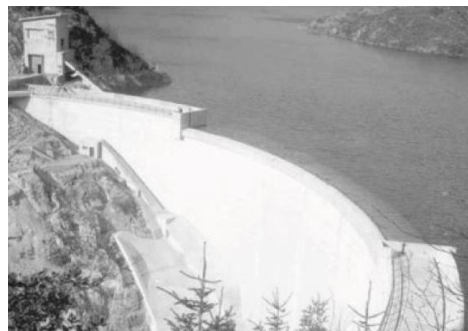
Obr. 2 Fyzikální model kombinovaného hrazeného a pianového doplňkového přelivu (vlevo), který byl realizován 2014-2018 v pravém zavázání klenbové přehrady Gage II (vpravo) [2]

Pianový přeliv umožňuje zvětšit celkovou efektivní délku přelivu při omezené šířce prostoru daného stávajícími konstrukcemi i mimo původní půdorys, neboť „klapky“ přeliv přesahují do prostoru nádrže. V porovnání se standartními typy přelivů mohou pianové přelivy převést zhruba dvou až třináásobek povodňových průtoků, při zachování stejné šířky přelivu. Tato efektivita se může vyjádřit také jako snížení výšky přepadového paprsku až o 50 %. Pianové přelivy mohou být použity také jako nouzové přelivy i spojené se stávajícím nebo novým přelivem, viz Obr. 2.

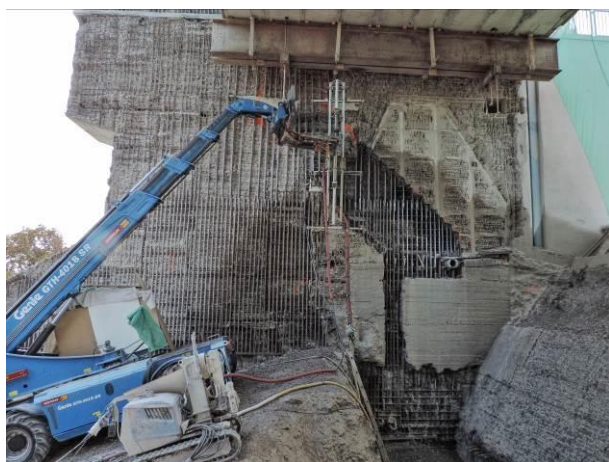
Obr. 1 *Dodatečně upravený manipulátor pro obsluhu bouracího robota*

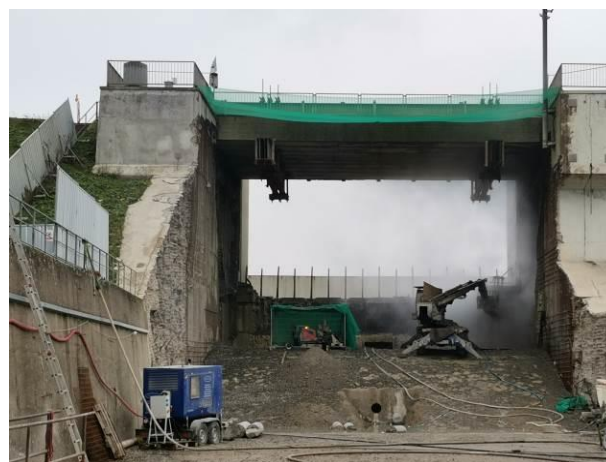
Obr. 2 *Pohled na pracoviště při probíhající hydrodemolici*

Zásadní byla také problematika BOZP, jelikož pro provádění bouracích prací bylo používáno tlaku vodního paprsku až 2 500 bar, kdy docházelo k odlétávání kusů betonové konstrukce do vzdálenosti až 25 m (Obr.2). Byly prováděny pokusy o oddělení nejbližších okolních prostor mechanickými

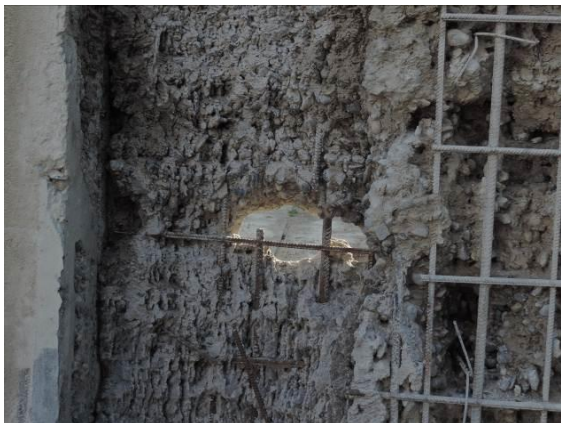
Obr. 3 Pohled na průstřel subtilnější konstrukce v místě oslabení

K nižším výkonům přispěla i občasná poruchovost jednotlivých komponent čerpadel a trysek, přičemž kritická byla zejména odstávka z důvodu dodání náhradních dílů ze zahraničí. V průběhu demolic pak došlo také v místech subtilnějších zdí v kombinaci s lokálně nižší pevností betonu k průstřelu do vnitřních prostor, které tak byly dočasně zaplaveny vodou. I tento problém byl však operativně řešen a demolice v místech náchylných k průstřelu byla v době provádění kontrolována, případně z vnitřní strany opevněna (Obr.3).

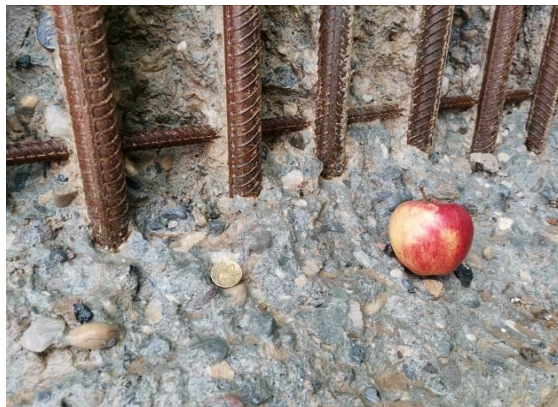
Obr. 4 Detail velikosti použitého kameniva a výztuže přelivu VD Nechranice

I přes tato úskalí se ukázala technologie hydrodemolice jako jediná technologie bourání použitelná v daných podmínkách, kdy její použití bylo v rámci provádění rozšířeno i na bourání v blízkosti dosedacího prahu provizorního hrazení z důvodu vysokého vyztužení a zejména minimalizace vnosu dynamických rázů do relativně subtilní konstrukce. Dodatečný průzkum konstrukcí ukázal na vysokou kvalitu materiálu betonové konstrukce (Obr.4.), která dosahovala pevnosti v tlaku hodnot v průměru 46,5 MPa ojediněle až téměř 60 MPa [2].

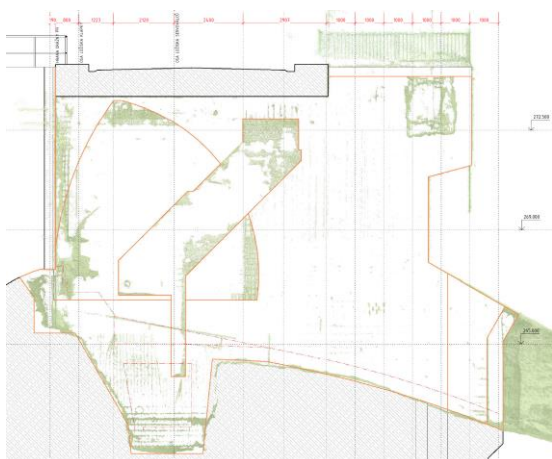
Obr. 5 Příklad vyhodnocení bourání kombinací 3D modelu a laser scanu – zřejmá zelená místa lokalit s nedostatečnou hloubkou bourání

Realizace pravého pole bezpečnostního přelivu byla zahájena v roce 2021 a lze říci, že se nám podařilo z výše uvedených zkušeností poučit. V zadávací dokumentaci byl upraven harmonogram dle reálného výkonu demolice a v technických požadavcích na zhotovitele byla doplněna smluvní povinnost na zajištění záložní soupravy pro hydrodemolice tak, aby v případě poruchy nedocházelo ke zbytečným prodloužením. Při realizaci bylo provedeno ze strany zhotovitele hydrodemolice vyšší nasazení robotů a zefektivněn postup bourání ve svislých pásech. Technologický pokrok byl zaznamenán i na straně vyhodnocování objemu bouraných konstrukcí, kdy bylo využito laserscanu a následného porovnání s 3D modelem konstrukce (Obr. 5 a 6).

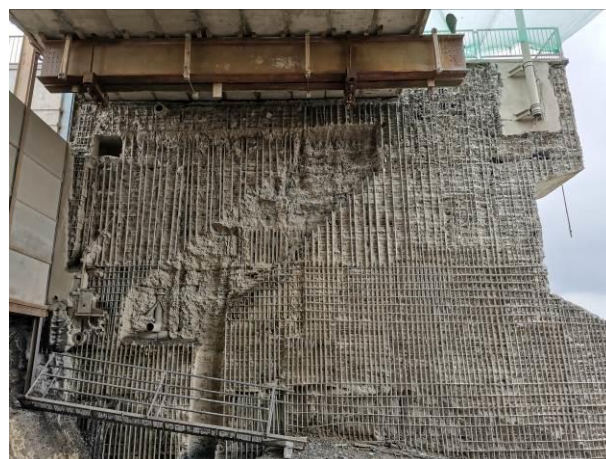
Obr. 6 Snímek skutečného rozsahu bourání v přibližně stejné období

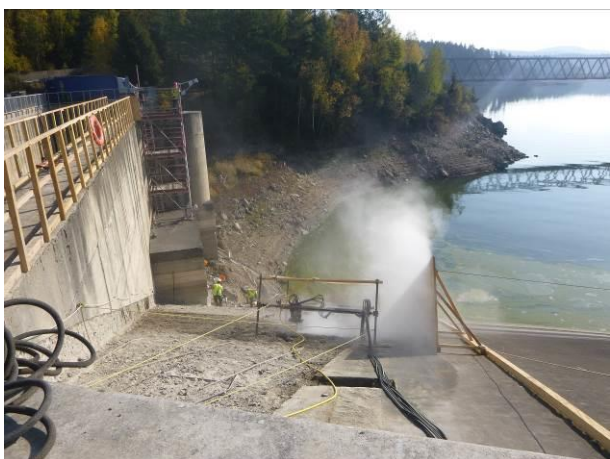
Obr. 7 Realizace na VD Stanovice, pohled z koruny hráze

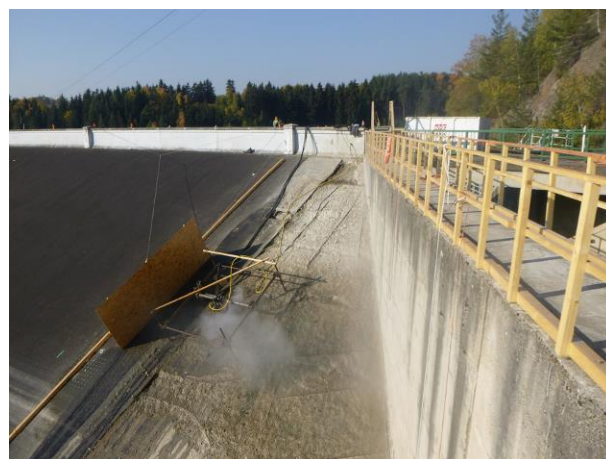
Obr. 8 Realizace na VD Stanovice, pohled z bezpečnostního přelivu
